RELATÓRIO DE AVALIAÇÃO

GERACs de Angra dos Reis, Maria da Graça, Petrópolis e Valença

**Unidade Examinada: GERACs de Angra dos Reis, Maria da Graça,
Petrópolis e Valença**

**Projeto de Auditoria: Acessibilidade a prédios por pessoas com
deficiência**

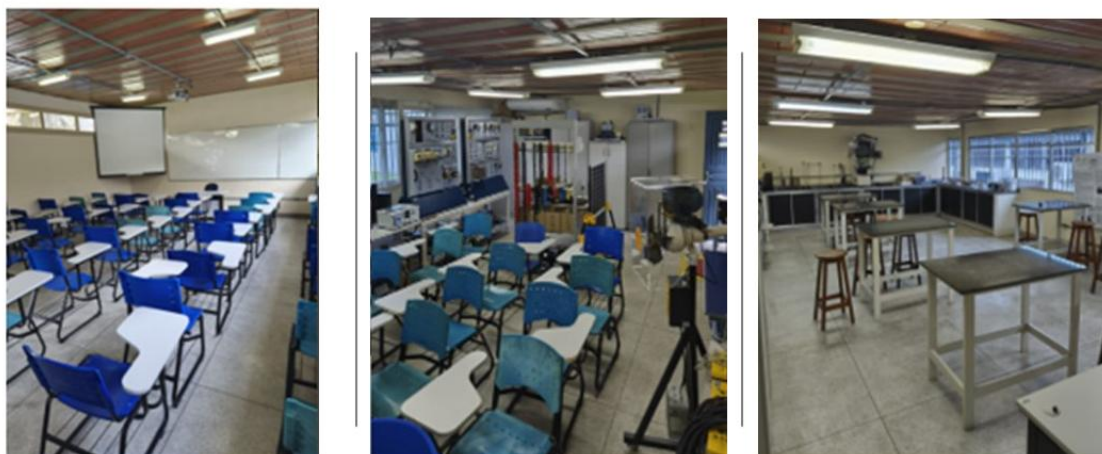
Angra dos Reis: utilização de mobiliário sem características de acessibilidade, nas salas e nos laboratórios e ausência de espaço de circulação.

Figura 2 - Mobiliário Angra dos Reis

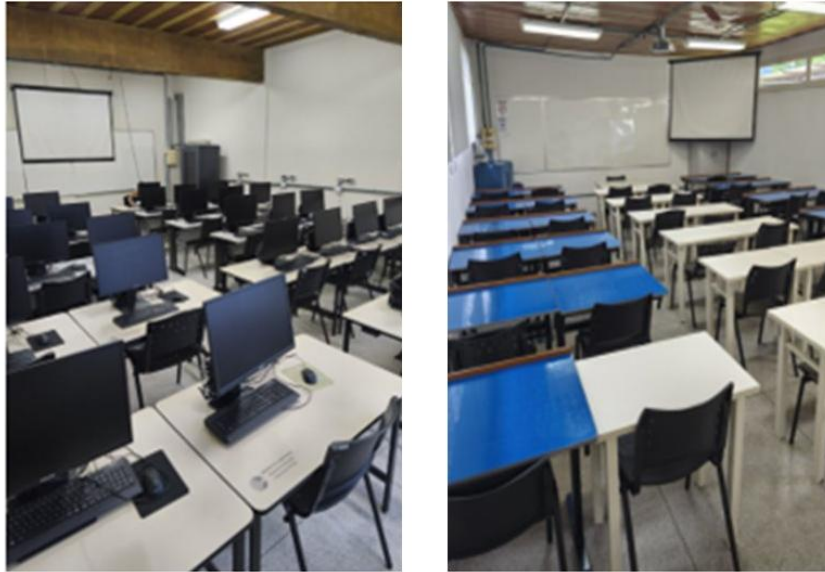
Figura 3 – Laboratório e sala sem espaço de circulação e com mobiliário inacessível

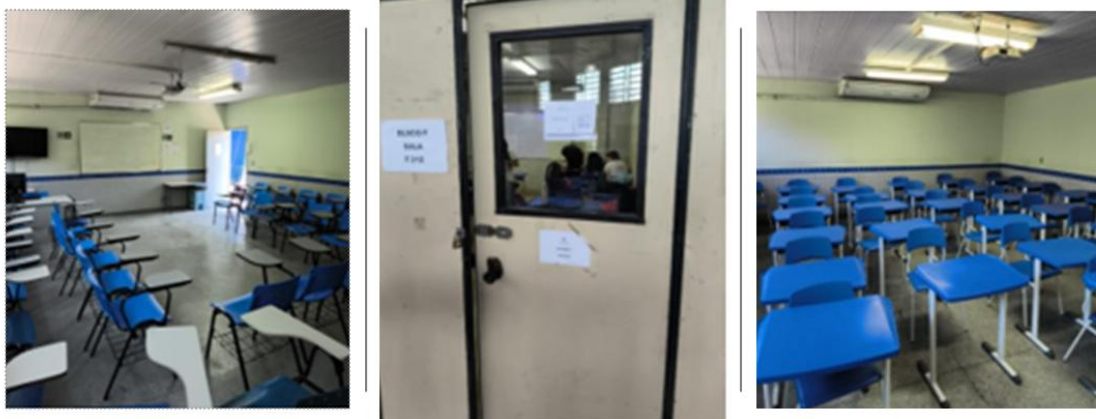
Mariada Graça: ausência de maçaneta tipo alavanca, de espaço para circulação e mobiliário sem atendimento aos requisitos de acessibilidade.

Figura 4 - Maçaneta e mobiliário Maria da Graça

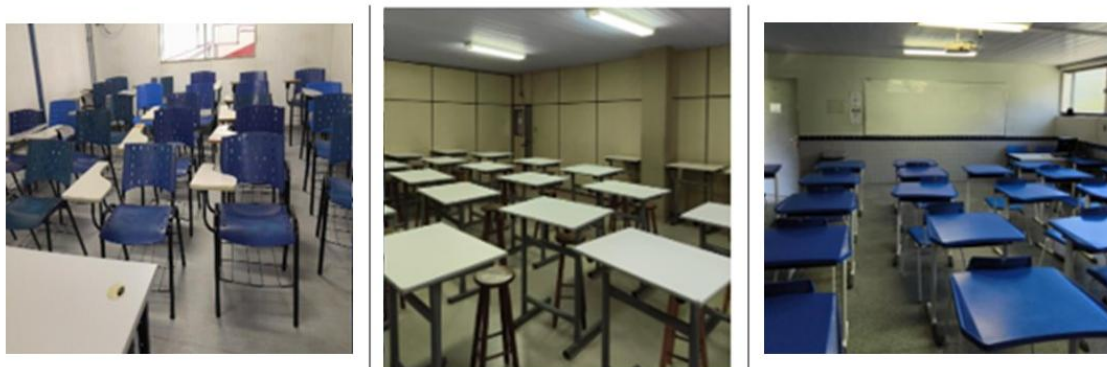
Figura 5 – Salas e laboratório sem espaço de circulação e sem mobiliário adequado

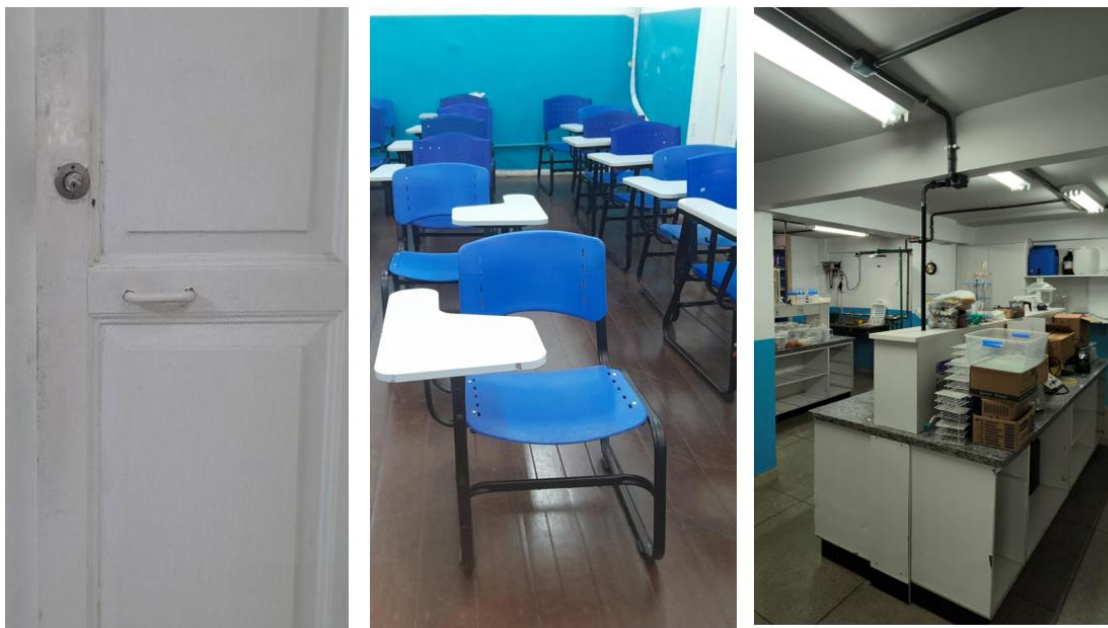
Petrópolis: ausência de maçaneta tipo alavanca, de espaço para circulação e mobiliário sem atendimento aos requisitos de acessibilidade.

Figura 6 - Maçaneta e mobiliário Petrópolis

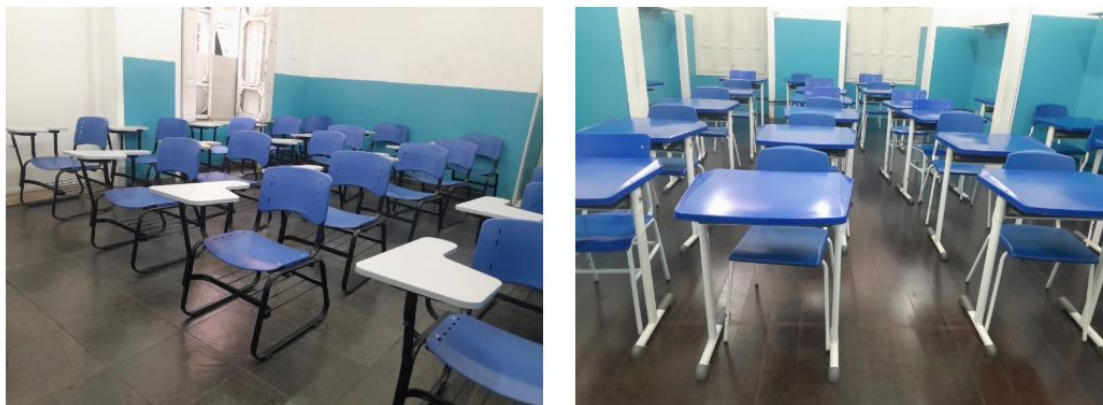
Figura 7 – Salas sem espaço de circulação e sem mobiliário adequado

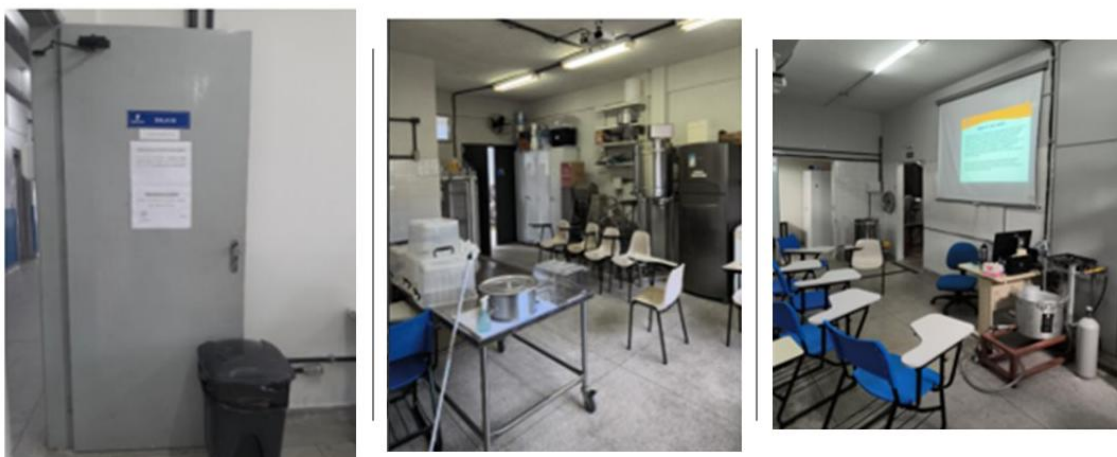
Valença: ausência de maçaneta tipo alavanca, de espaço para circulação e mobiliário sem atendimento aos requisitos de acessibilidade.

Figura 8 - Maçaneta e mobiliário Valença

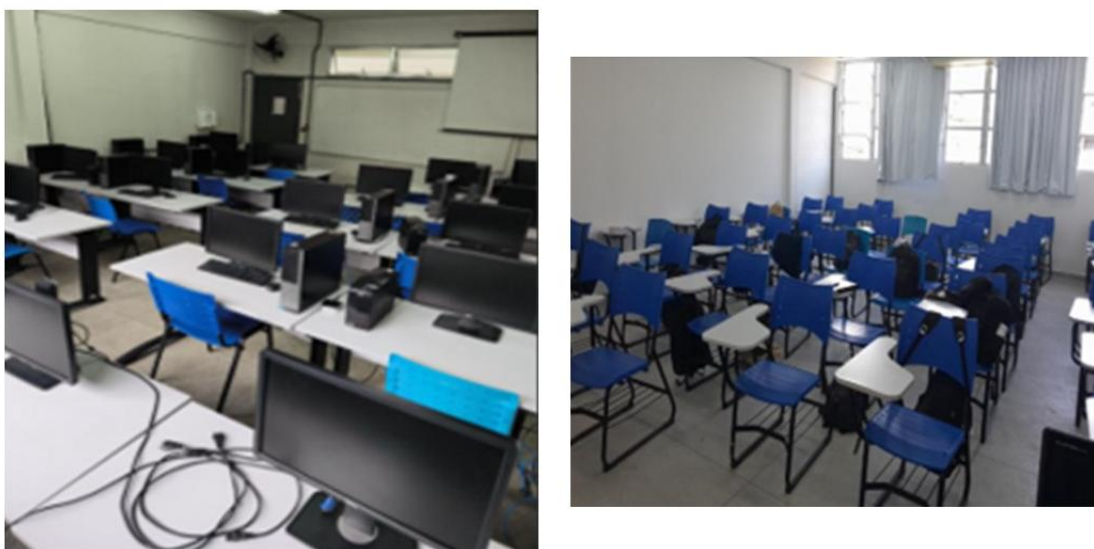
Figura 9 – Salas sem espaço de circulação e sem mobiliário adequado

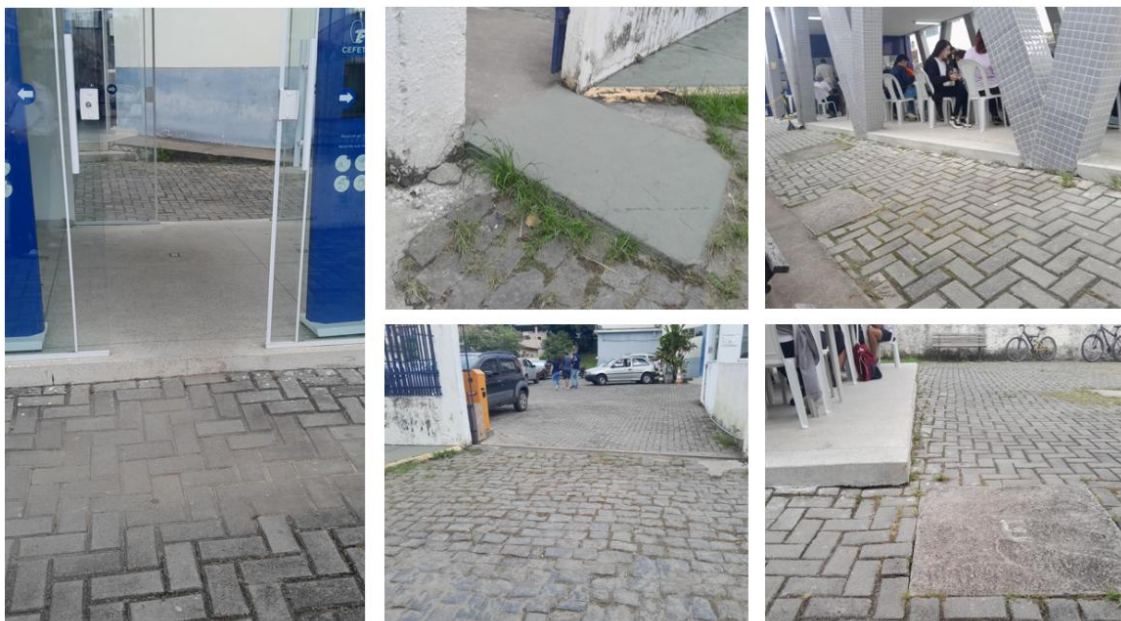
Figura 13 – Obstáculos nas entradas e no acesso ao restaurante (Valença)

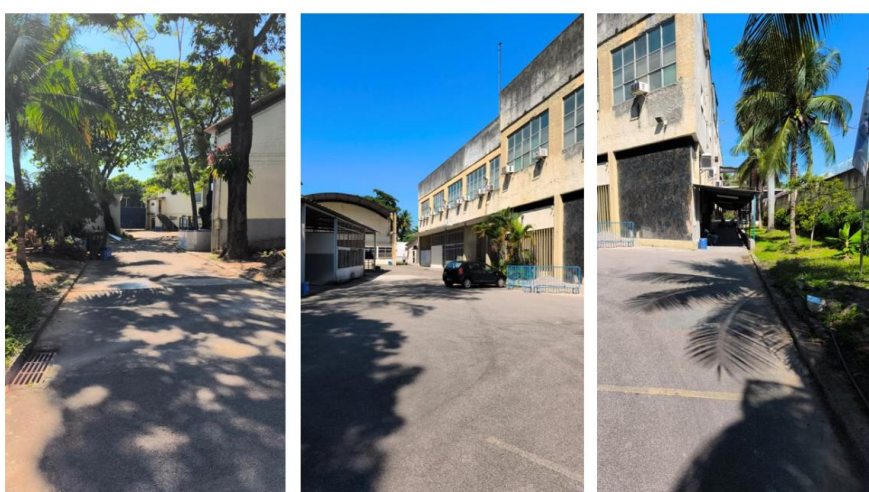
Maria da Graça: não há vagas reservadas devidamente sinalizadas para PCDs e idosos.

Figura 14 - Estacionamento Maria da Graça sem reserva de vagas para idosos e PCDs

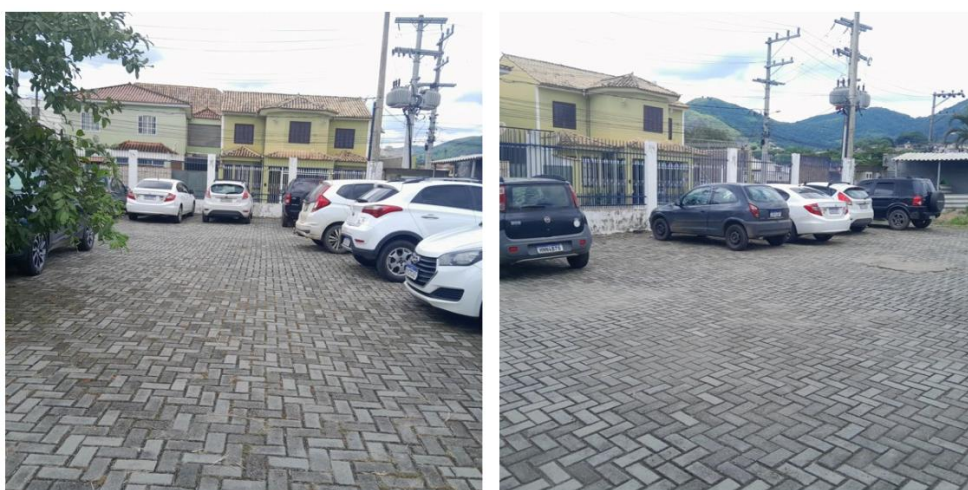
Valença: não há vagas reservadas devidamente sinalizadas para PCDs e idosos.

Figura 15 – Estacionamento Valença sem reserva de vagas para idosos e PCDs

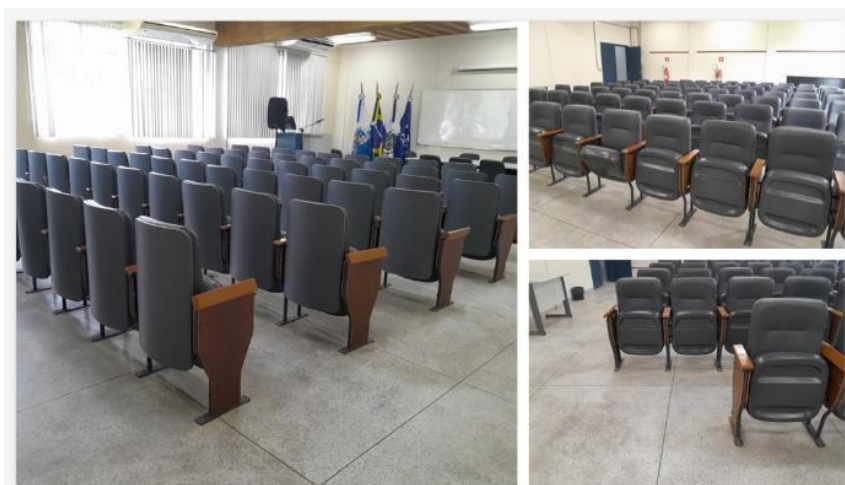
Figura 16 - Auditório Angra dos Reis

Angra dos Reis: ausência de sinalização dos espaços e das cadeiras reservadas para PCDs; ausência de assento companheiro para PCDs; ausência de cadeira para obesos; e ausência de piso tátil de alerta junto aos desníveis na circulação da plateia.

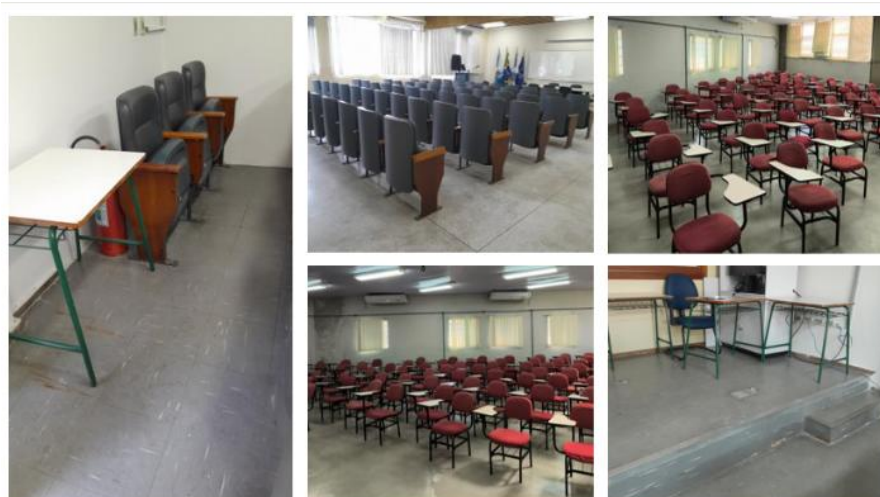
Figura 17 - Auditórios Maria da Graça

Maria da Graça: o auditório do bloco F não possui assentos adequados, somente carteiras escolares. Já o auditório do Térreo possui espaço reservado para PCDs, sem identificação, e o acesso ao palco é somente por escada (não há rampa de acesso).

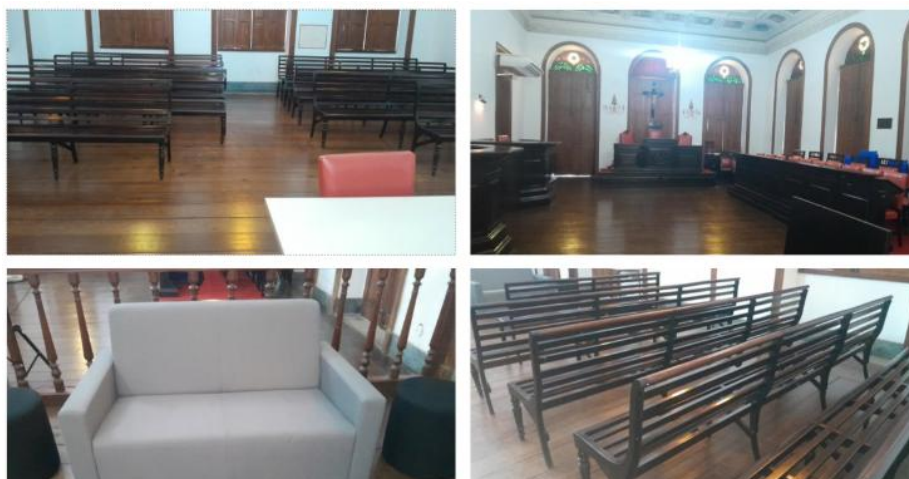
Figura 18 - Auditório Petrópolis

Petrópolis: assentos reservados sem sinalização; ausência de assento companheiro; ausência de identificação das cadeiras; ausência de piso tátil e de cadeira para obeso (somente um sofá compatível com os padrões do normativo de acessibilidade, que pode ser reservado, sinalizado e utilizado por pessoas obesas).

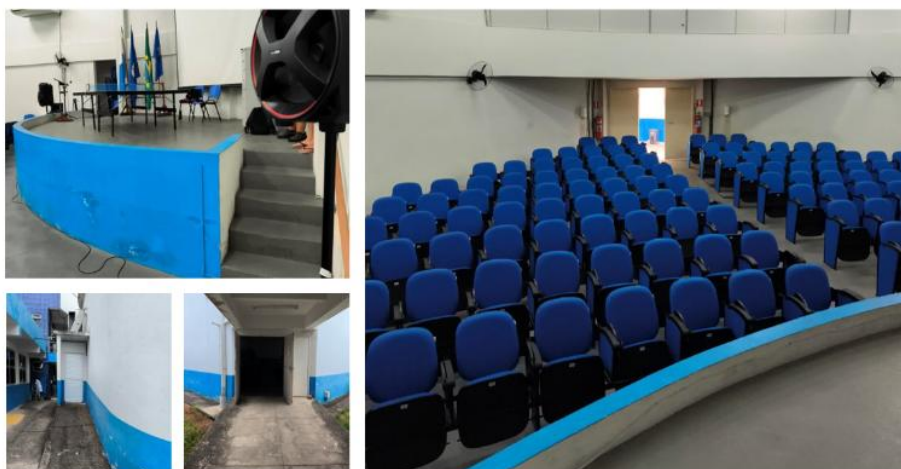
Figura 19 - Auditório Valença

Valença: ausência de espaços reservados para pessoas com deficiência e mobilidade reduzida; ausência de assento companheiro; ausência de cadeira para pessoa obesa; e acesso ao palco somente por escada ou por rota alternativa (rampa) sem espaço suficiente para manobra de uma cadeira de rodas.

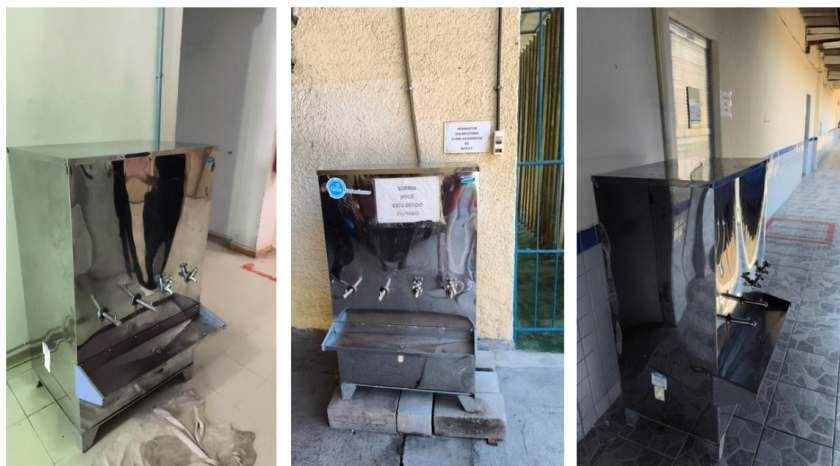
Figura 21 - Bebedouros Maria da Graça

Maria da Graça: altura dos bebedouros fora do padrão e ausência de sinalização dos bebedouros acessíveis.

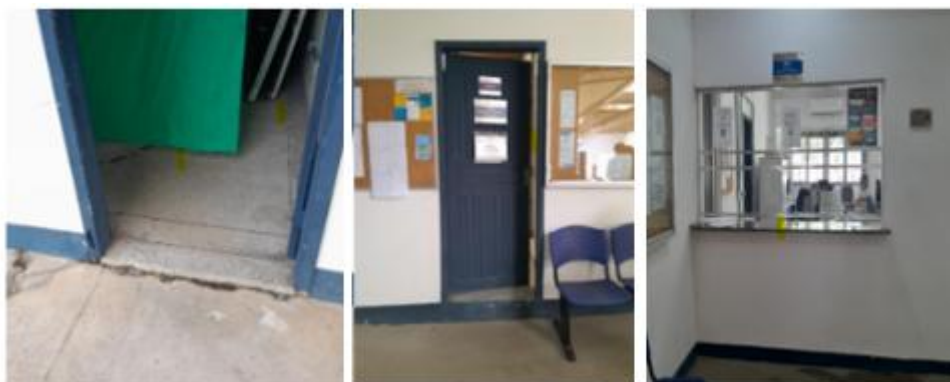
Figura 23 - NAPNE, SAPED e SERAC Angra dos Reis

Angra dos Reis: existência de obstáculo na entrada do NAPNE e de degrau na entrada da Seção de Articulação Pedagógica (SAPED); e balcão com altura inadequada ao atendimento de alunos PCDs na Seção de Registros Acadêmicos (SAPED).

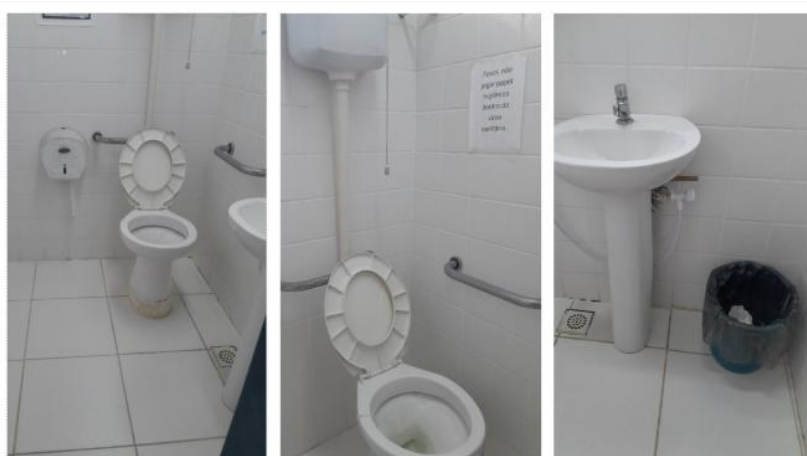
Figura 28 - Banheiro Angra dos Reis

Angra dos Reis: barras de apoio com altura e largura desconformes e mecanismo de acionamento da válvula de descarga fora do padrão.

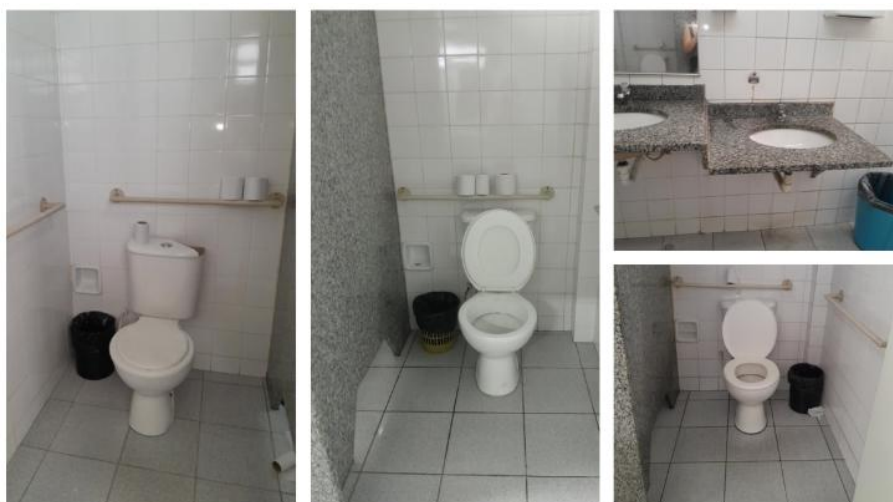
Figura 29 - Banheiros Maria da Graça

Maria da Graça: cabine fora do tamanho padrão, barras de apoio com altura e largura desconformes e mecanismo de acionamento da descarga fora do padrão.

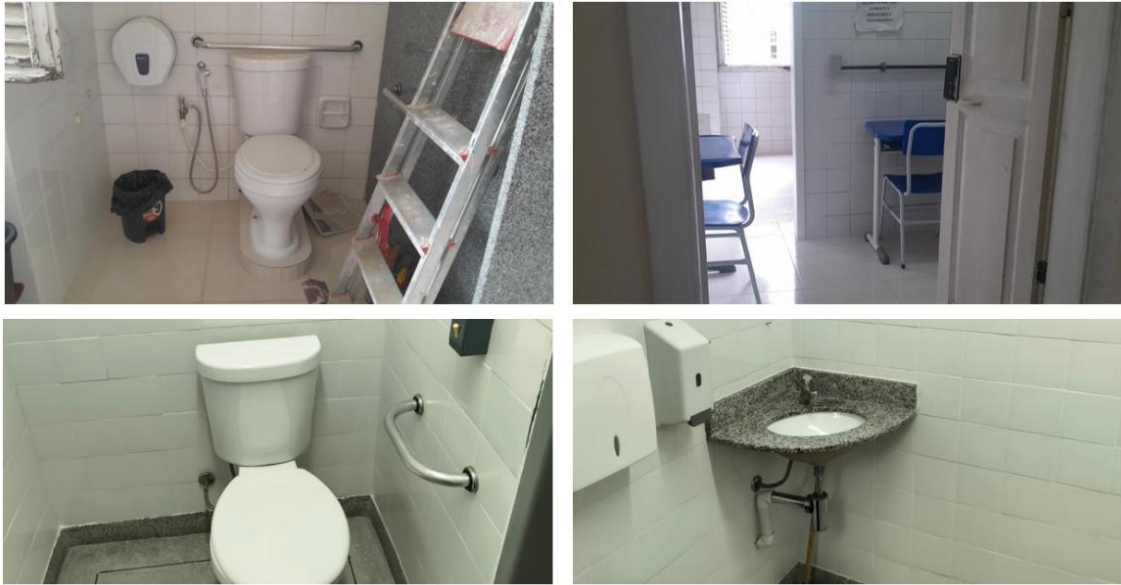
Figura 30 - Banheiros Petrópolis

Petrópolis: cabine fora do tamanho padrão, barras de apoio com altura e largura desconformes e altura e mecanismo de acionamento da descarga fora do padrão.

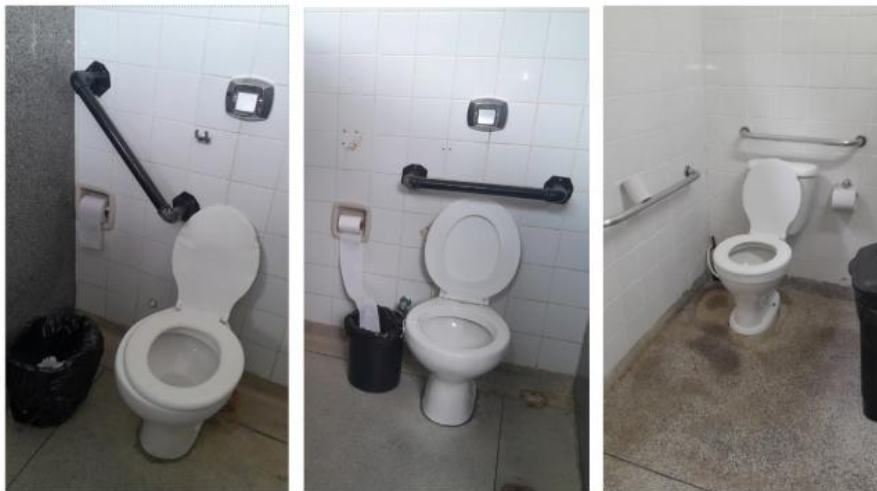
Figura 31 - Banheiros Valença

Valença: barras de apoio com altura e largura desconformes e altura e mecanismo de acionamento da descarga fora do padrão.

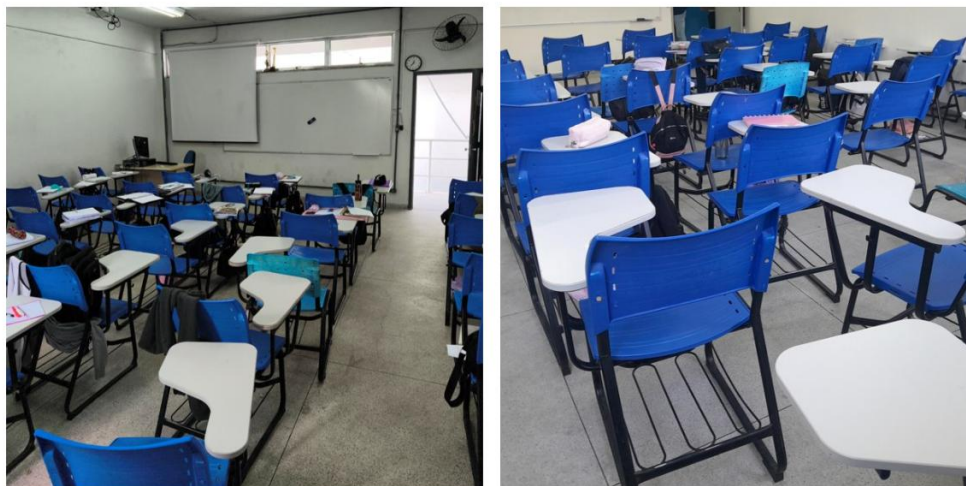
- **Valença:** mobiliário sem acessibilidade.

Figura 46 - Sala sem mesas acessíveis para cadeirantes

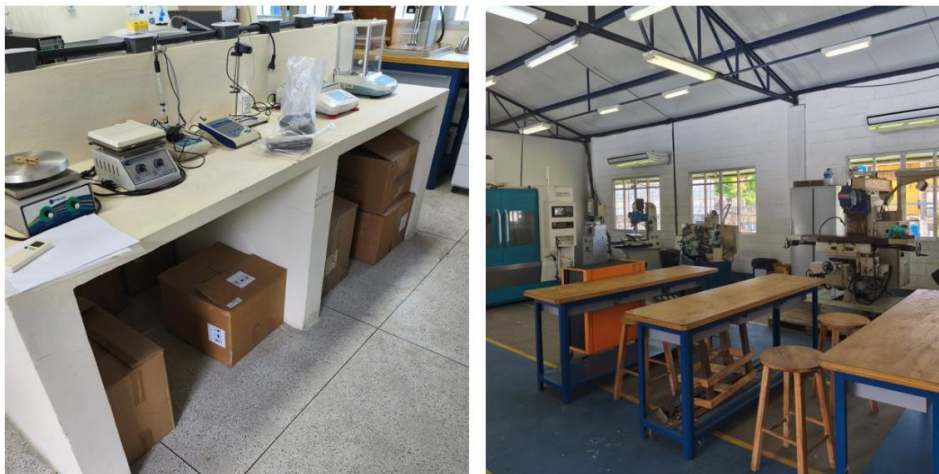
- **Angra dos Reis:** laboratórios sem mobiliário acessível e banquetas e bancadas sem os requisitos de acessibilidade.

Figura 48 – Laboratórios sem mobiliário acessível, bancadas altas e banquetas não acessíveis

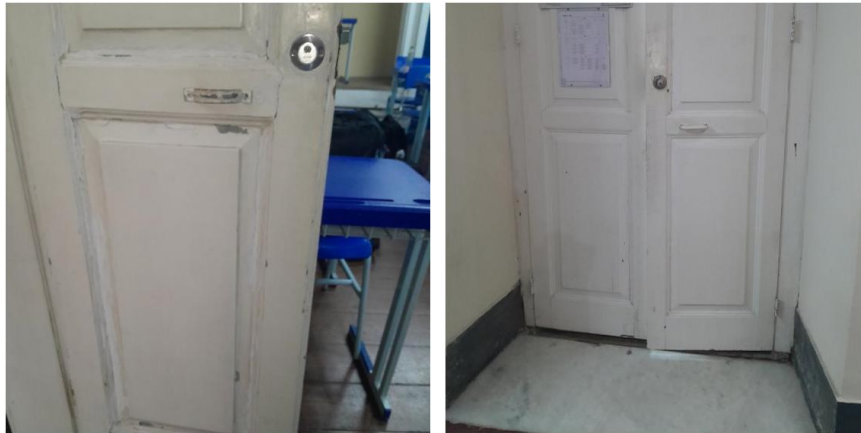
- **Petrópolis:** ausência de maçaneta tipo alavanca e mobiliário sem acessibilidade.

Figura 50 - Maçaneta fora do padrão

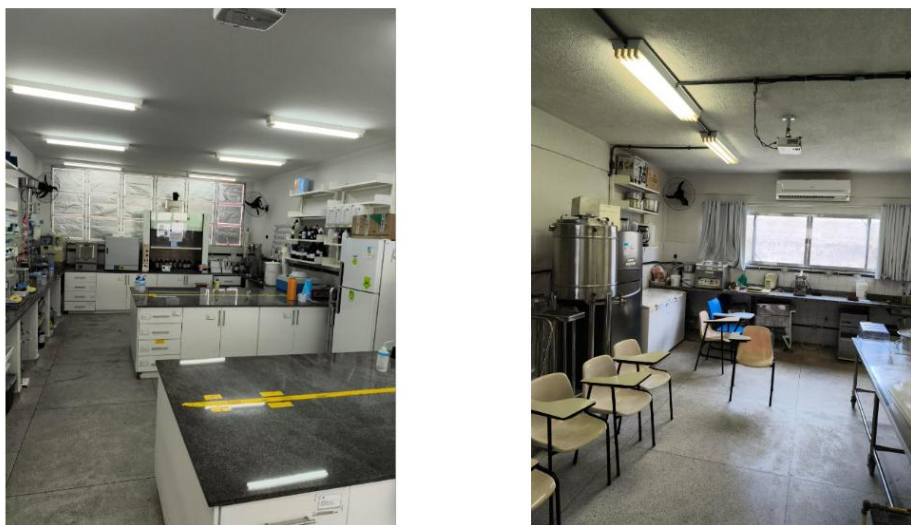
- **Valença:** mobiliário sem acessibilidade.

Figura 52 - Bancadas altas e mesas sem acessibilidade

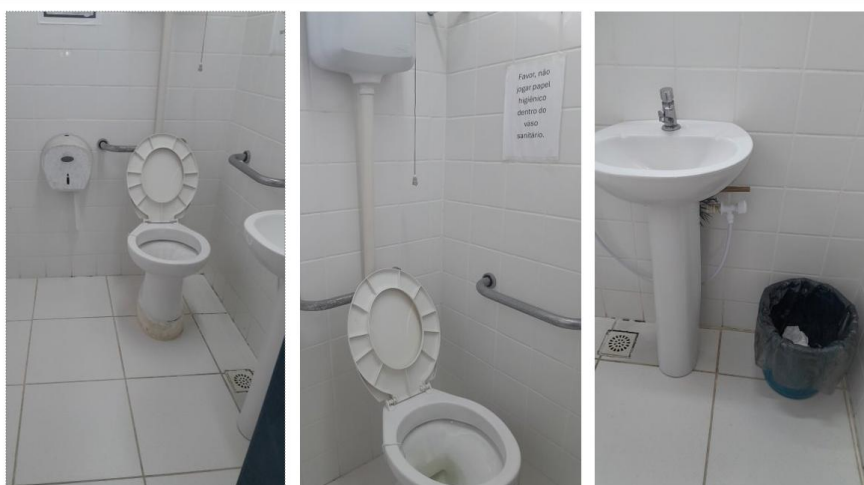
Figura 54 – Banheiro Angra dos Reis

- **Angra dos Reis:** barras de apoio fora do padrão (padrão: largura 80 cm e altura 75 cm) e mecanismo de acionamento (padrão: tipo alavanca) da válvula de descarga fora do padrão.

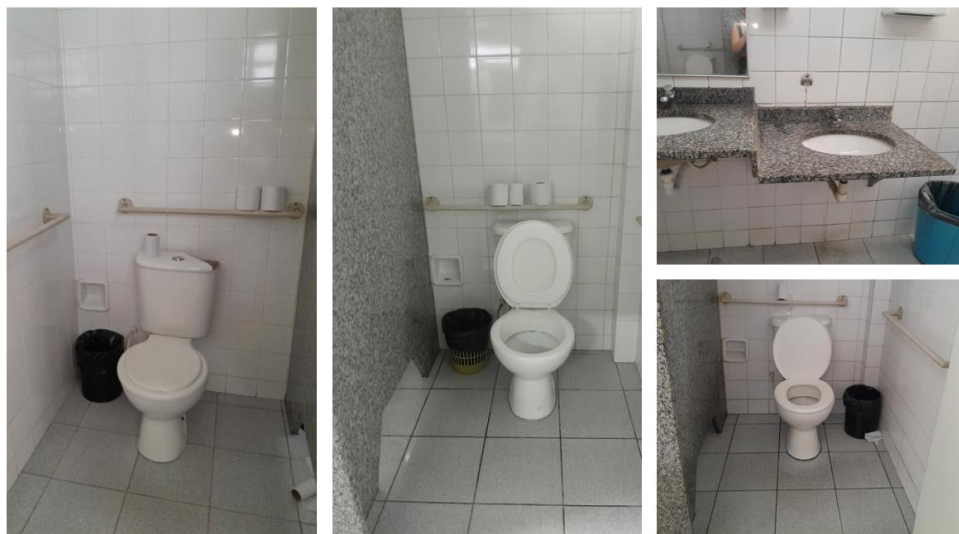
altura 75 cm) e mecanismo de acionamento da descarga (padrão: tipo alavanca) fora do padrão.

Figura 55 - Barras de apoio, descarga e largura da cabine fora do padrão (Bloco C)

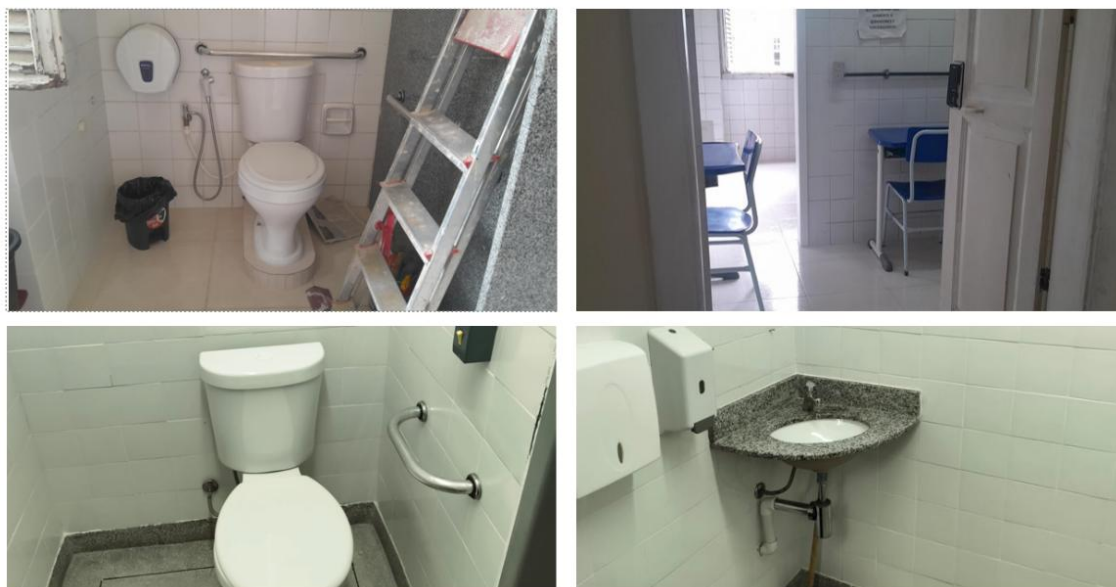
- **Petrópolis:** cabine fora do tamanho padrão (padrão: mínimo de 1,50 m), barras de apoio com altura e largura desconformes (padrão: largura 80 cm e altura 75 cm) e altura (padrão: 1 m) e mecanismo de acionamento da descarga (padrão: tipo alavanca) fora do padrão.

Figura 56 - Barras de apoio, descarga e largura da cabine (Bloco B) fora do padrão

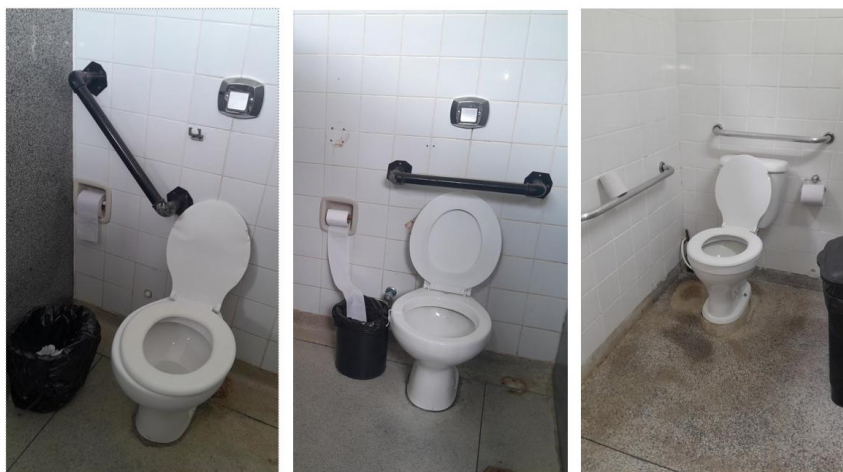
- **Valença:** barras de apoio com altura e largura desconformes (padrão: largura 80 cm e altura 75 cm) e altura (padrão: 1 m) e mecanismo de acionamento da descarga (padrão: tipo alavanca) fora do padrão.

Figura 57 - Barras de apoio e descarga fora do padrão

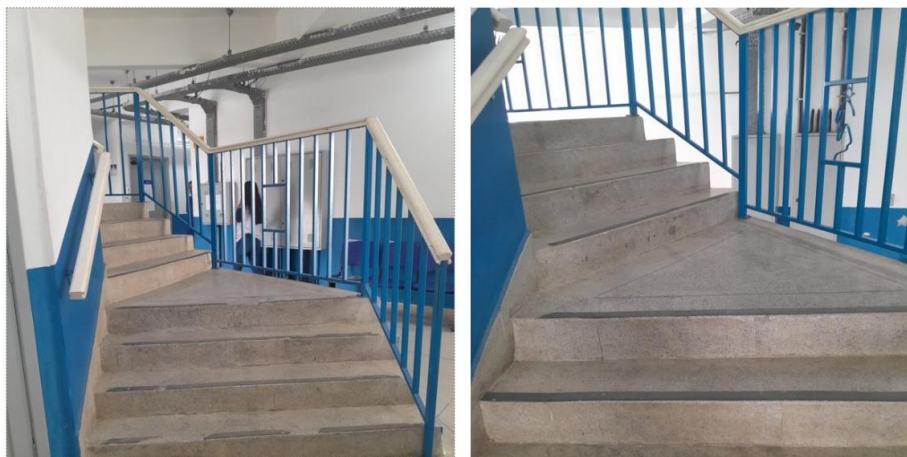
Figura 66 - Escada sem corrimão duplo arredondado e sem piso tátil

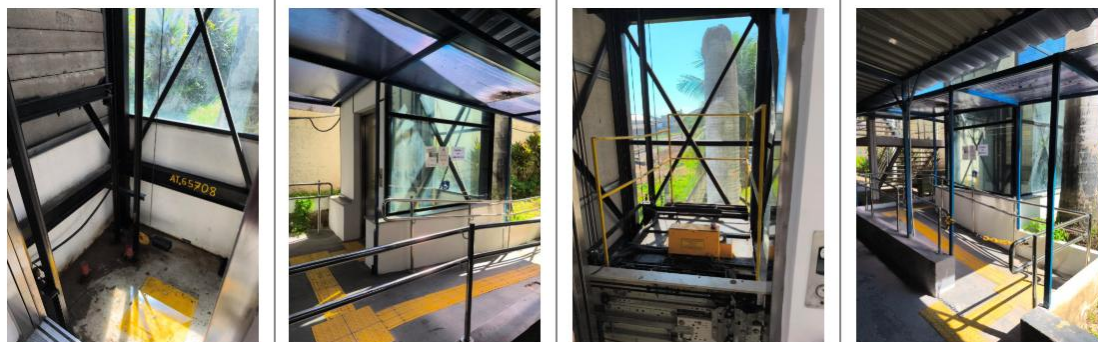
- **Angra dos Reis:** não possui elevador e plataforma elevatória.
- **Maria da Graça:** elevador fora de uso. Devido a esse fato, não foi possível realizar algumas medições no interior do elevador, somente da parte externa.

Figura 69 – Elevador fora de uso

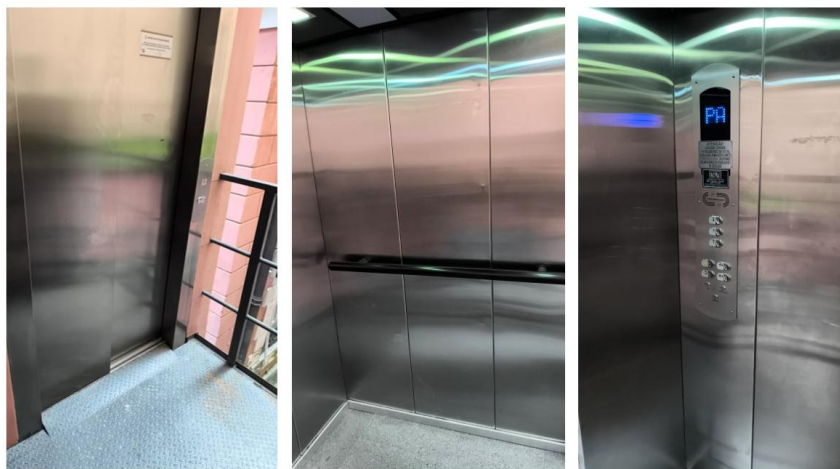
Figura 70 - Elevador

- **Petrópolis:** na área de espera das plataformas elevatórias, não há demarcação para PCDs. Em relação ao elevador, o piso da cabine não contrasta com o piso da circulação.

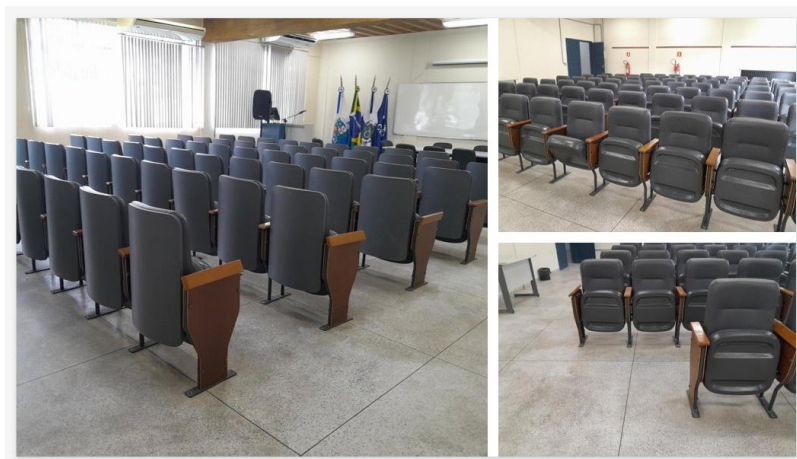
Figura 73 – Auditorio Angra dos Reis

- **Angra dos Reis:** ausência de sinalização dos espaços e das cadeiras reservadas para PCDs; ausência de assento companheiro para PCDs; ausência de cadeira para obesos; e ausência de piso tátil de alerta junto aos desníveis na circulação da plateia.

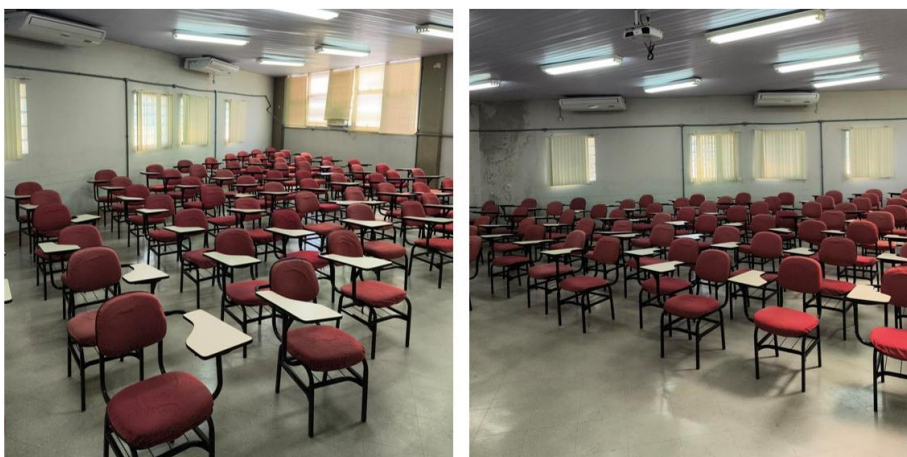
Figura 74 – Auditorio Bloco F - Maria da Graça

- **Maria da Graça:** o auditório do bloco F não possui assentos adequados para PCD. Já o auditório do Térreo possui espaço reservado para PCDs, sem sinalização, e o acesso ao palco é somente por escada (não há rampa de acesso).

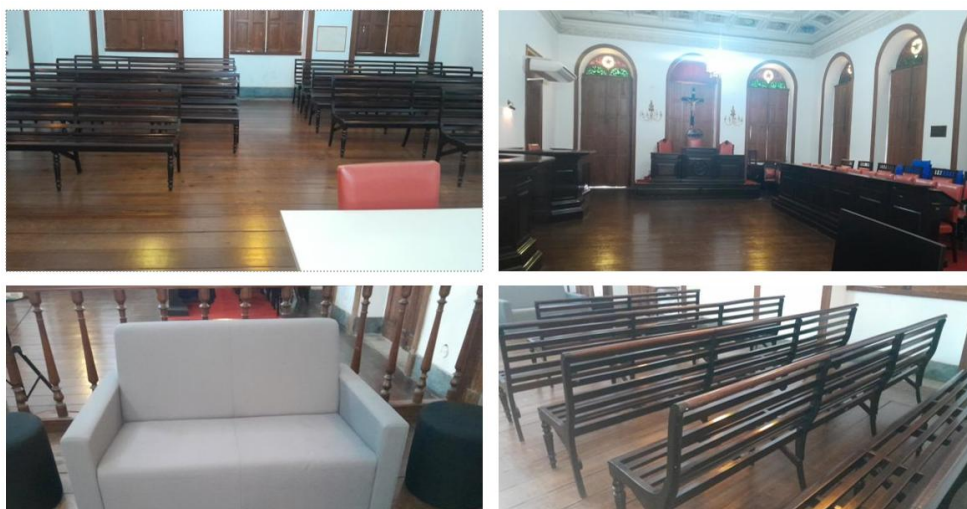
Figura 76 - Auditório Petrópolis

- **Petrópolis:** assentos reservados sem sinalização; ausência de assento companheiro; ausência de identificação das cadeiras; e ausência de piso tátil e de cadeira para obeso (somente um sofá compatível com os padrões do normativo de acessibilidade, que pode ser reservado, sinalizado e utilizado por pessoas obesas).

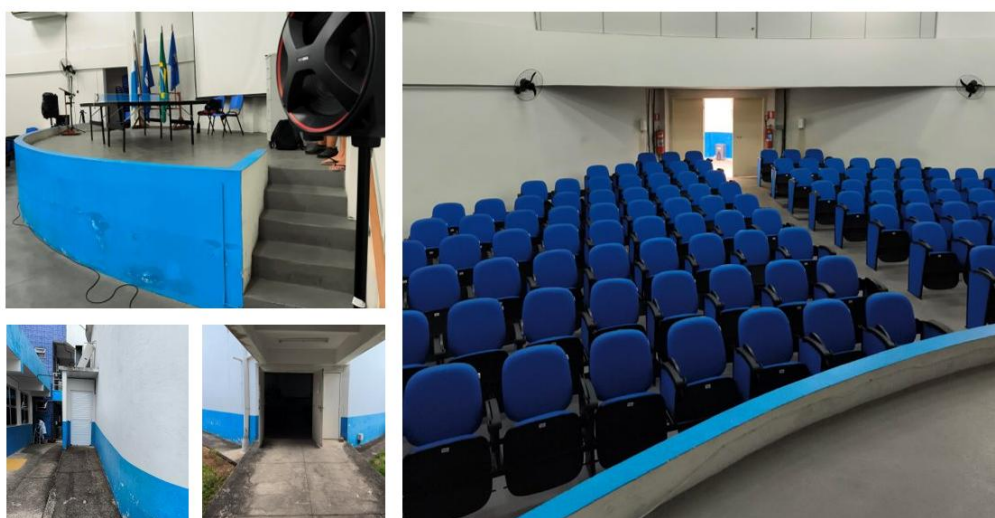
Figura 77 - Auditório Valença

- **Valença:** ausência de espaços reservados para pessoas com deficiência e mobilidade reduzida; ausência de assento companheiro; não há cadeira para pessoa obesa; e acesso ao palco somente por escada ou por rota alternativa (rampa) sem espaço suficiente para manobra de uma cadeira de rodas.

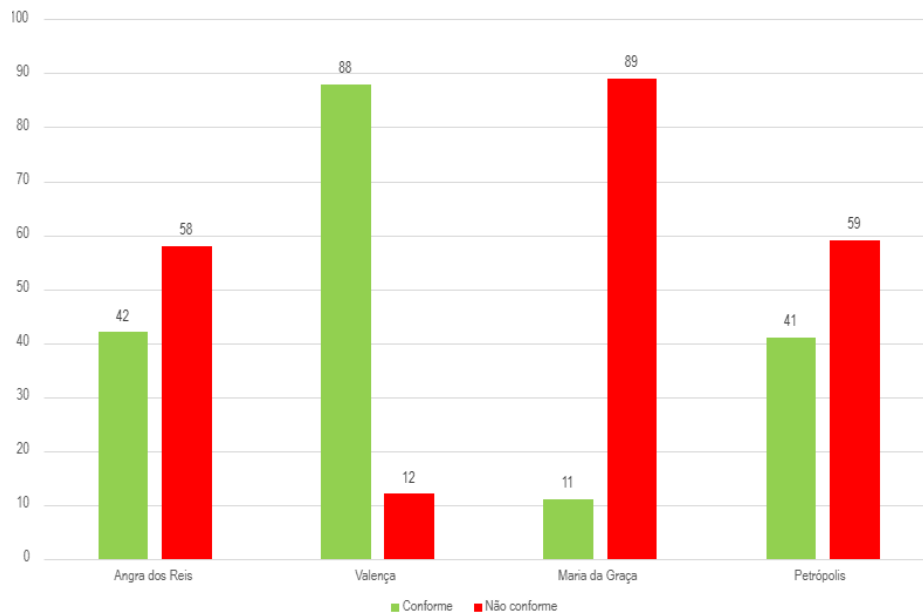
atendimento. Nota-se ausência de balcões adaptados e falta de sinalização clara para prioridade, além de espaços insuficientes para cadeirantes e falta de acesso ao local devido a bloqueios como escadas e degraus.

Figura 78 - Recepções e locais de atendimento

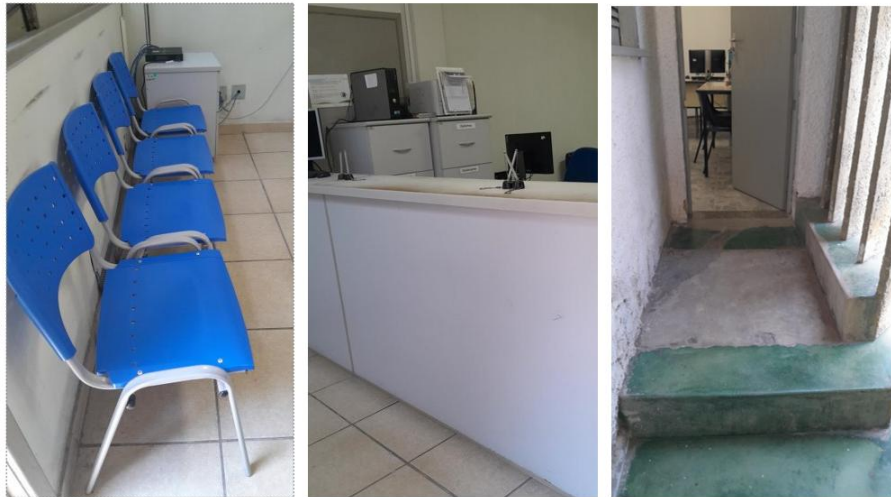
Figura 80 – SERAC e NAPNE – Maria da Graça

- **Maria da Graça:** a altura do balcão da Seção de Registros Acadêmicos (SERAC) está fora do padrão (altura deve estar entre 75 cm e 85 cm). Além disso, o Núcleo de Apoio às Pessoas com Necessidades Educacionais Específicas (NAPNE) possui um degrau para o acesso, além do corredor não ter largura suficiente para manobra de uma cadeira de rodas.

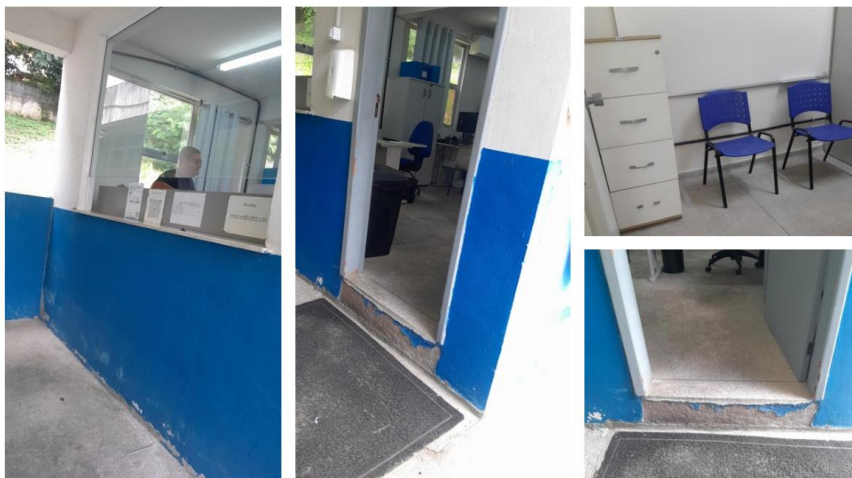
Figura 82 – SERAC - Valença

- **Valença:** a altura do balcão da Seção de Registros Acadêmicos (SERAC) está fora do padrão (altura deve estar entre 75 cm e 85 cm).
