RELATÓRIO DE AVALIAÇÃO

GERACs de Angra dos Reis, Maria da Graça, Petrópolis e Valença

**Unidade Examinada: GERACs de Angra dos Reis, Maria da Graça,
Petrópolis e Valença**

**Projeto de Auditoria: Acessibilidade a prédios por pessoas com
deficiência**

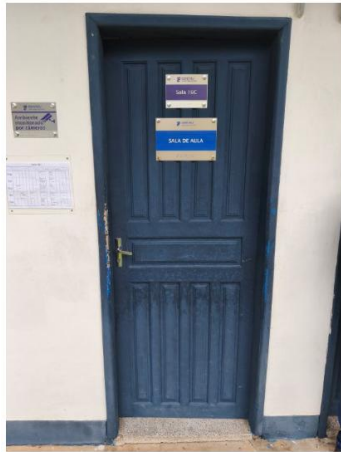
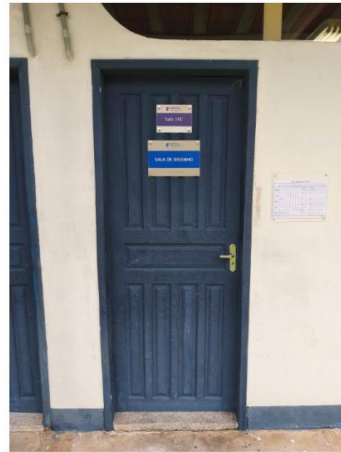
Figura 10 - Obstáculos na entrada das salas de aula (Angra dos Reis)

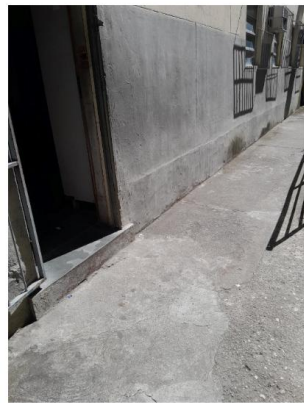
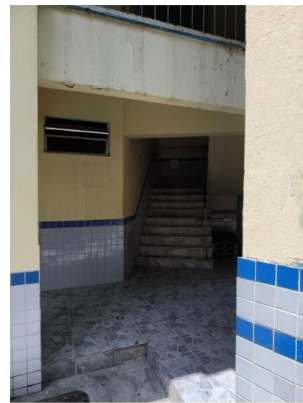
Figura 11 - Entrada Bloco G e biblioteca com degraus (Maria da Graça)

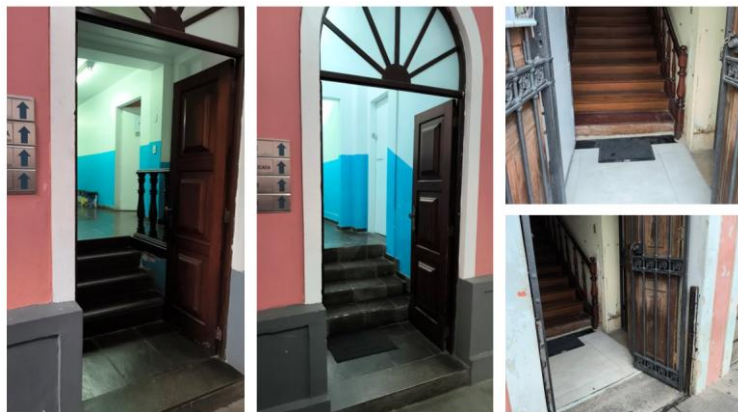
Petrópolis: constatam-se obstáculos relacionados à presença de escadas, notadamente no acesso aos blocos D e E e à biblioteca, sem evidência de rotas acessíveis alternativas.

Figura 12 - Degráus no acesso aos blocos D e E e no acesso à biblioteca (Petrópolis)

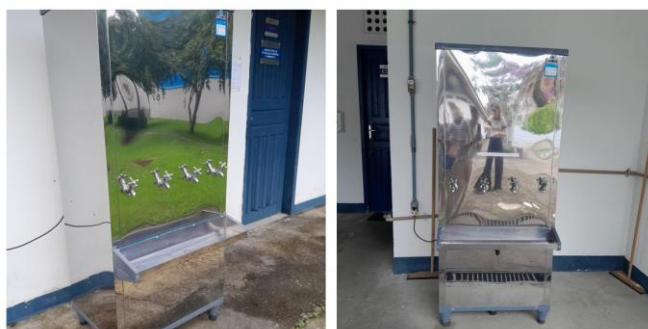
Figura 20 - Bebedouros Angra dos Reis

Angra dos Reis: altura dos bebedouros fora do padrão e ausência de sinalização dos bebedouros acessíveis.

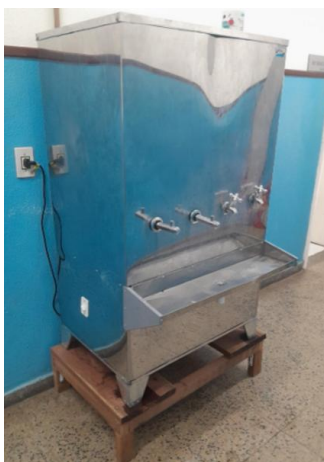
Figura 22 - Bebedouros Petrópolis

Petrópolis: altura dos bebedouros fora do padrão e ausência de sinalização dos bebedouros acessíveis.

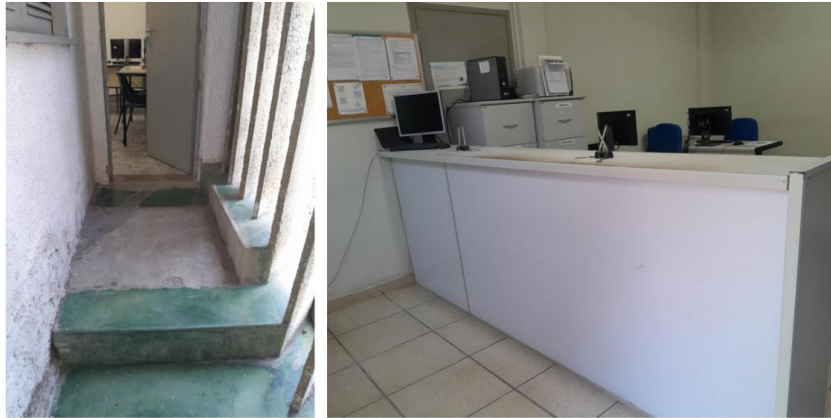
Figura 24 – NAPNE e SERAC Maria da Graça

Maria da Graça: NAPNE com acesso apenas por escada e balcão de atendimento com altura inadequada na SERAC.

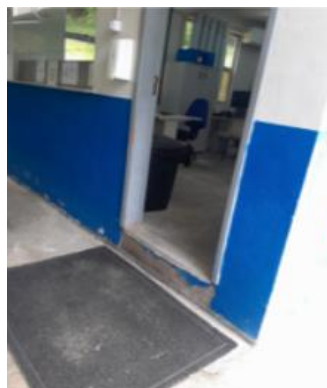
Figura 26 – SERAC Valença

Valença: presença de degrau na entrada, altura inadequada e obstáculo no balcão de atendimento da SERAC.

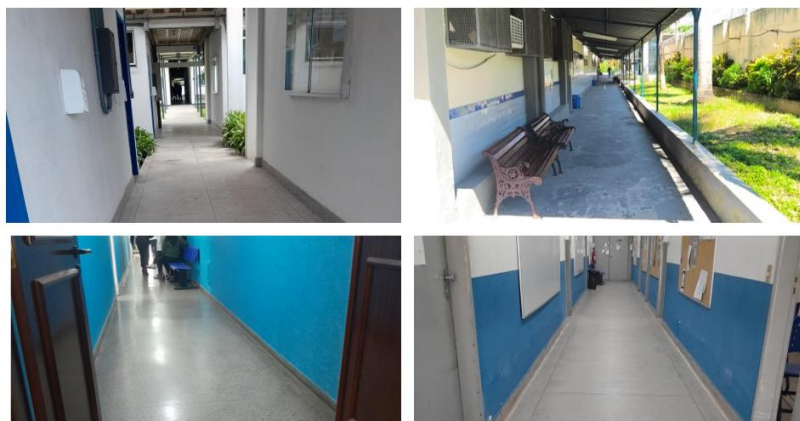
Ausência de piso e mapa tátil nos *campi* do CEFET-RJ. Todos os itens avaliados encontram-se em situação de 100% de não conformidade, evidenciando a ausência de atendimento aos critérios de acessibilidade adotados na avaliação.

Figura 27 - Ausência de piso tátil nas unidades de Angra dos Reis, Maria da Graça, Petrópolis e Valença

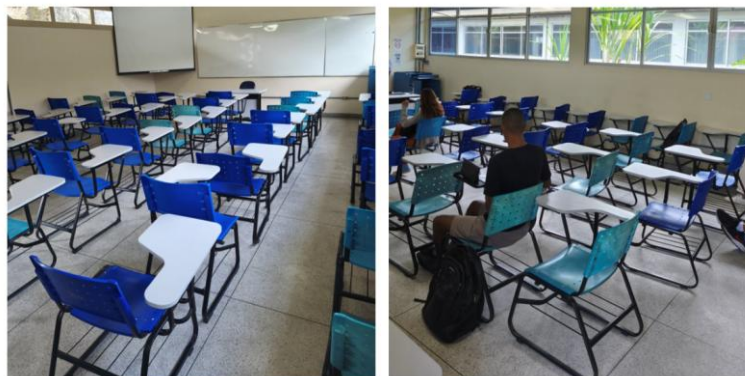
Figura 42 - Salas de aula em Angra dos Reis

- **Angra dos Reis:** mobiliário sem acessibilidade.

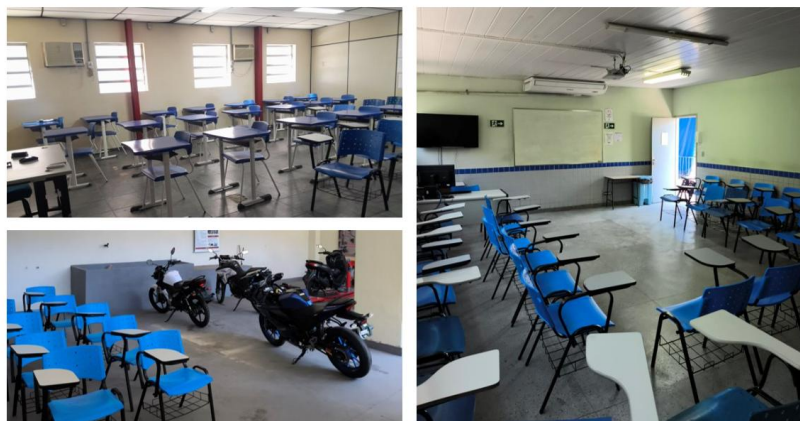
- **Maria da Graça:** mobiliário sem acessibilidade.

Figura 43 - Sala sem mesas acessíveis e com pouco espaço para circulação

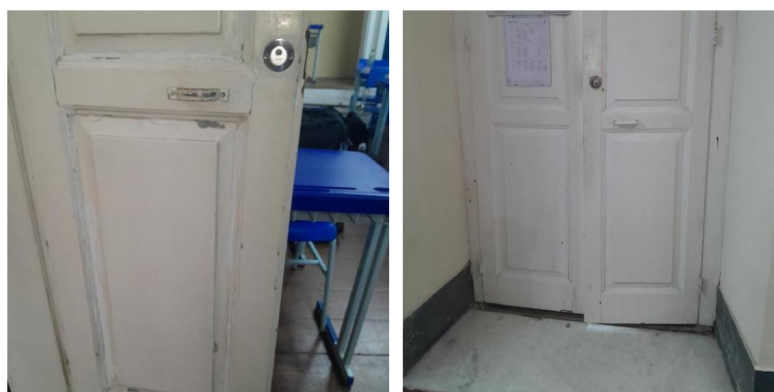
- **Petrópolis:** maçaneta fora do padrão (possui apenas puxador) (Figura 44); layout que não permite circulação e inversão de cadeira de rodas; e mobiliário sem acessibilidade (Figura 45).

Figura 44 – Maçaneta fora do padrão

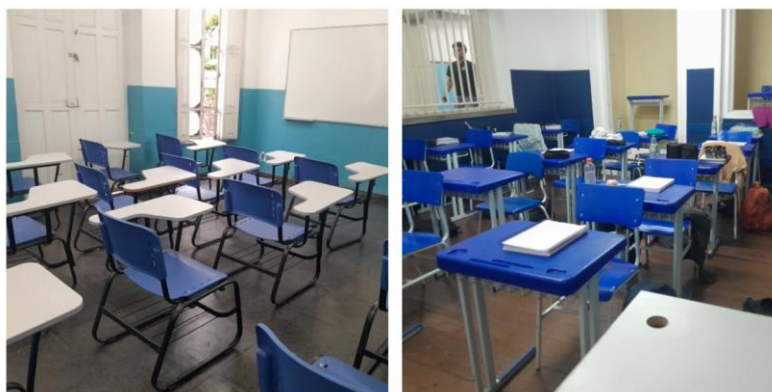
Figura 45 - Sala de aula com layout com pouco espaço de circulação e sem mobiliário adequado

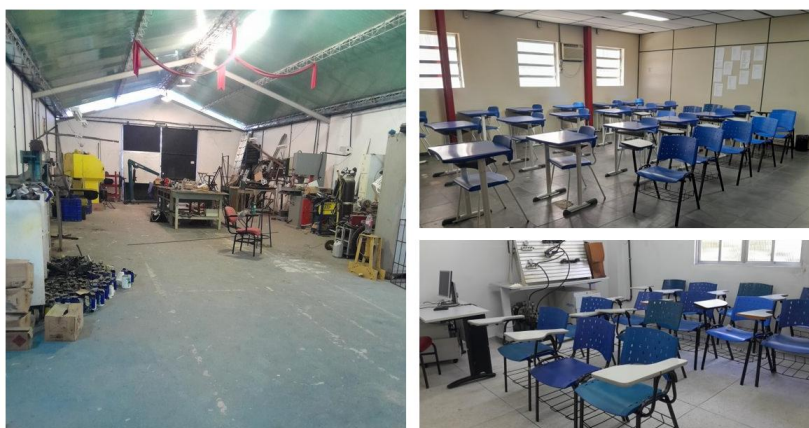
- **Maria da Graça:** mobiliário sem acessibilidade.

Figura 49 - Laboratório com mobiliário sem acessibilidade, com bancadas altas

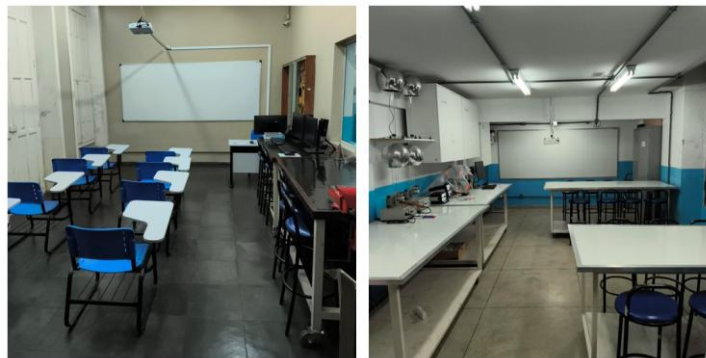
- **Petrópolis:** ausência de maçaneta tipo alavanca e mobiliário sem acessibilidade.

Figura 51 - Mobiliário sem acessibilidade

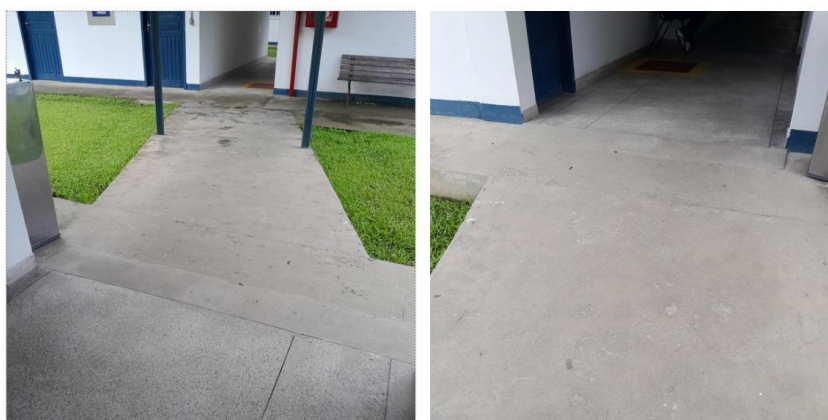
- **Angra dos Reis:** ausência de piso tátil no início e no término da rampa.

Figura 60 - Rampa sem piso tátil na entrada e saída

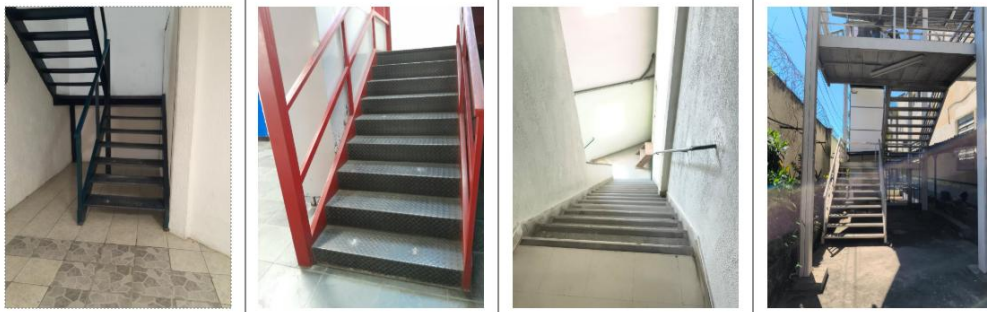
- **Maria da Graça:** ausência de piso tátil no início e no término da escada e da rampa, ausência de corrimão com 2 alturas e acabamento curvado em algumas escadas e ausência de sinalização em braile nos andares.

Figura 61 - Escada sem piso tátil na entrada e saída e sem corrimão duplo com acabamento curvado

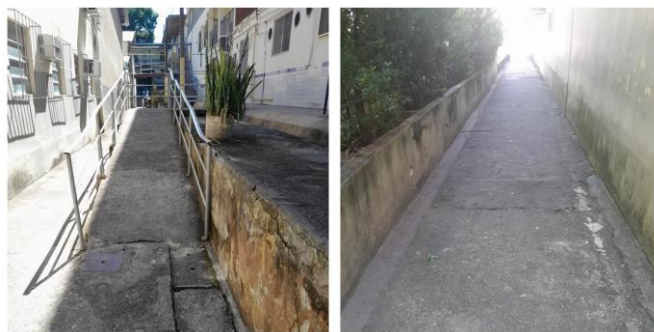
Figura 62 - Rampa de acesso ao restaurante sem piso tátil

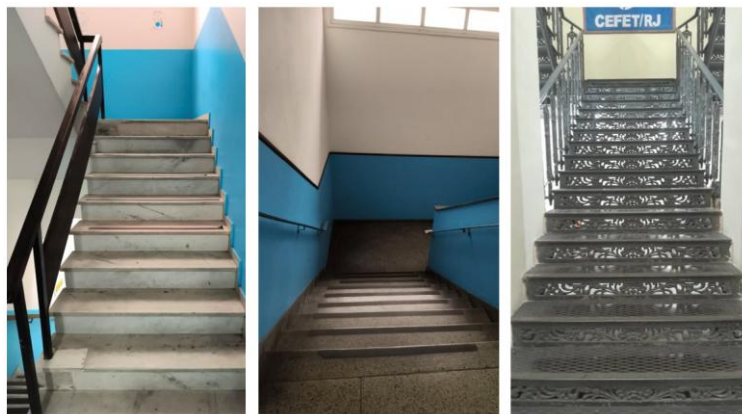
- **Petrópolis:** ausência de piso tátil no início e no término da escada e da rampa e ausência de corrimão com 2 alturas nas escadas. Nas rampas, não há sinalização tátil no início e no término.

Figura 63 - Escada sem corrimão duplo e piso tátil na entrada e saída

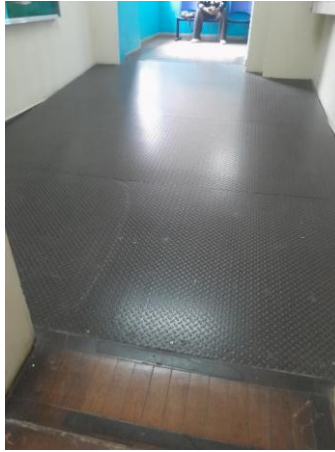
Figura 64 - Rampa sem piso tátil

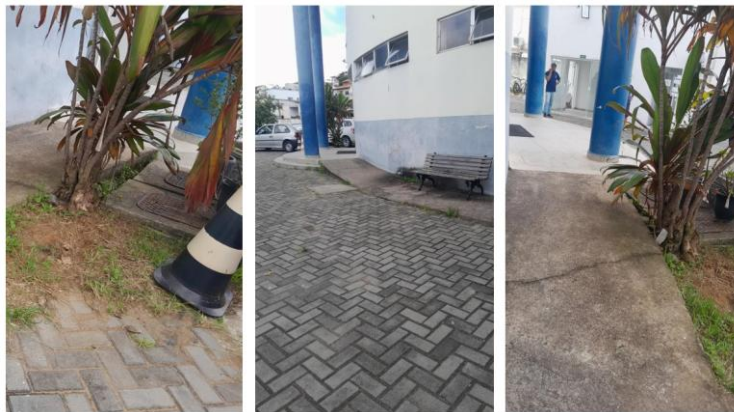
- **Valença:** ausência de piso tátil no início e no término da escada e da rampa e ausência de corrimão.

Figura 65 - Rampa sem piso tátil e corrimão

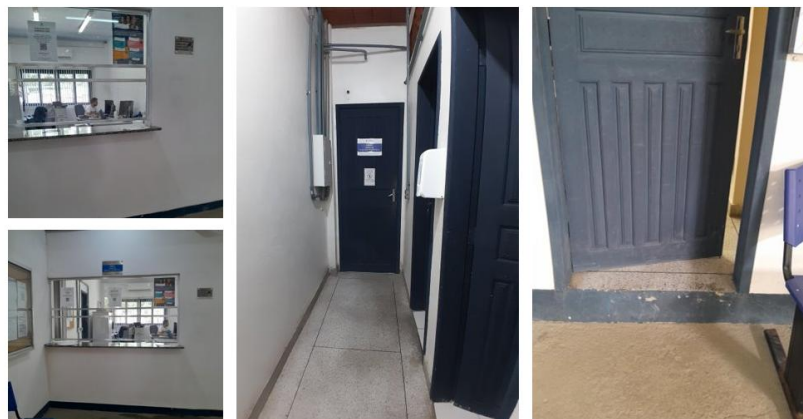
Figura 79 – SERAC e NAPNE - Angra dos Reis

- **Angra dos Reis:** a altura do balcão da Seção de Registros Acadêmicos (SERAC) está fora do padrão (altura deve estar entre 75 cm e 85 cm). Além disso, o Núcleo de Apoio às Pessoas com Necessidades Educacionais Específicas (NAPNE) possui um degrau para o acesso.

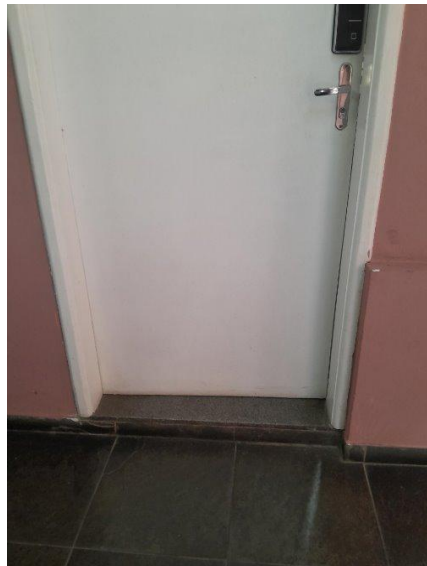
Figura 81 – NAPNE com entrada com degrau - Petrópolis

- **Petrópolis:** degrau na entrada do NAPNE.

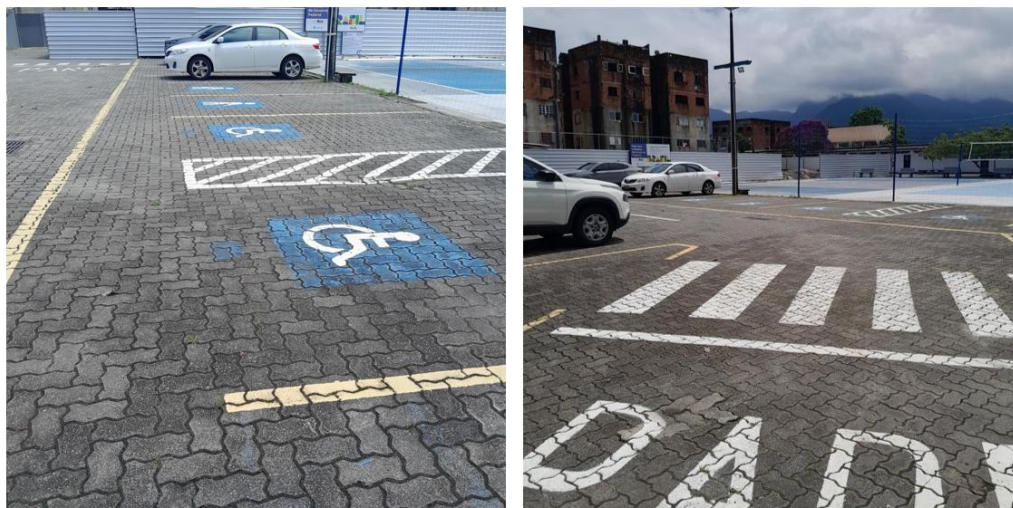
Figura 84 - Estacionamento Angra dos Reis

- **Angra dos Reis:** estacionamento da unidade de Angra dos Reis está 100% conforme.

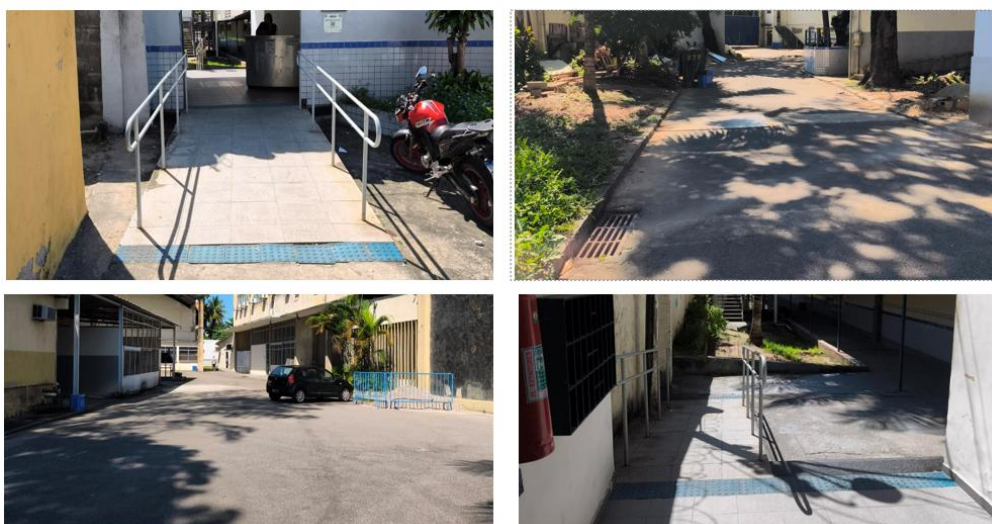
Figura 85 – Estacionamento/embarque Maria da Graça

- **Maria da Graça:** não há vagas sinalizadas para idosos e PCDs.

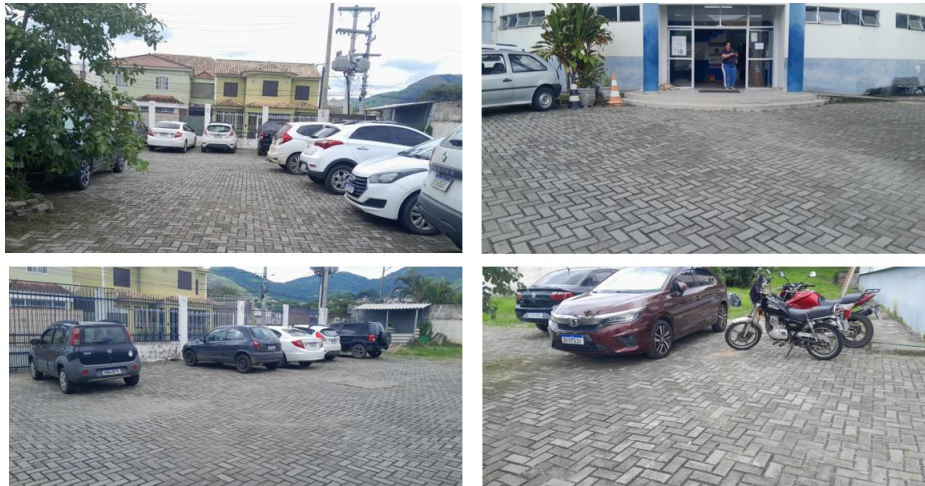
Figura 86 – Estacionamento/embarque Valença

- **Petrópolis:** não há estacionamento, apenas garagem.
- **Valença:** não há vagas sinalizadas para idosos e PCDs.

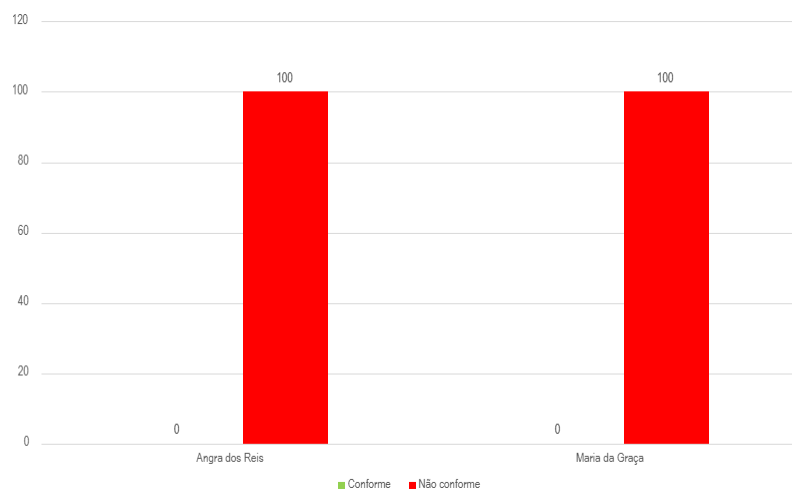
Figura 87 – Quadras

Nas quadras (Figura 87), foram avaliados espaços reservados para cadeirantes, assentos sinalizados e rota acessível. Petrópolis e Valença não possuem quadras. As quadras de Angra dos Reis e Maria da Graça estão 100% desconformes.

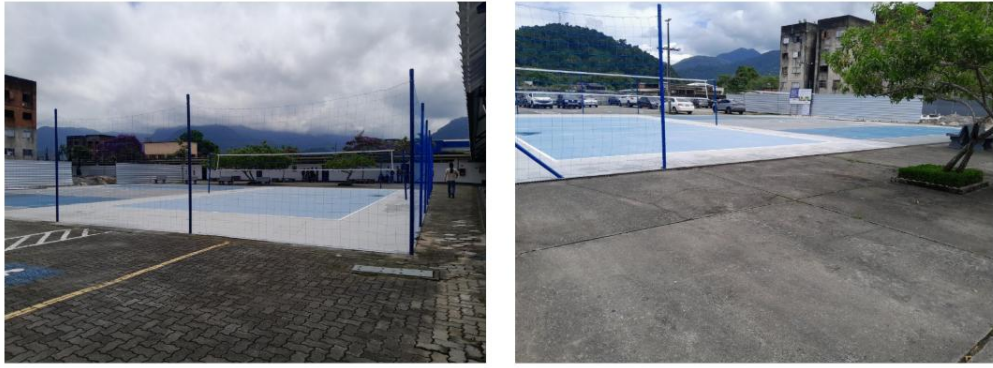
Figura 88 – Quadra do campus Angra dos Reis

- Angra dos Reis: a quadra apresenta desconformidades como ausência de piso tátil e de espaço reservado para cadeirantes.

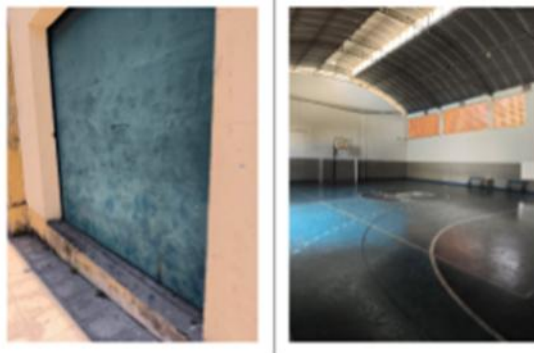
Figura 89 – Quadra do campus Maria da Graça

- Maria da Graça: a quadra apresenta desconformidades como ausência de piso tátil, de espaço reservado para cadeirantes e presença de degrau na entrada.

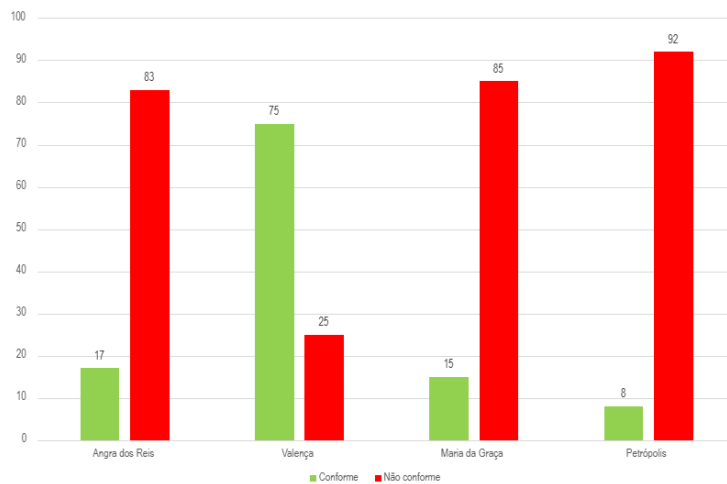
Figura 90 - Bebedouros

A maioria não atende à altura adequada e não possui sinalização visível, dificultando a visualização e o uso por pessoas com deficiência. Seguem abaixo os destaques de cada unidade.

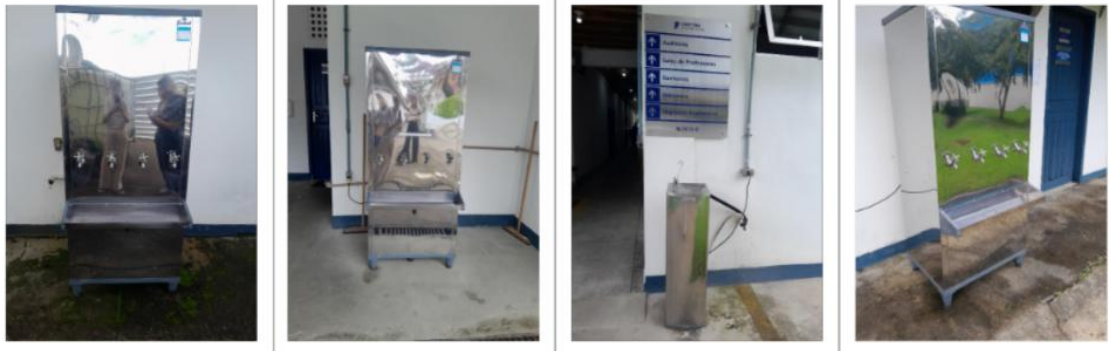
Figura 91 - Bebedouros Angra dos Reis

- **Angra dos Reis:** altura do bebedouro desconforme (padrão: bocal a cerca de 90 cm do chão, com altura livre inferior de no mínimo 0,73 m) e sem sinalização para PCD.

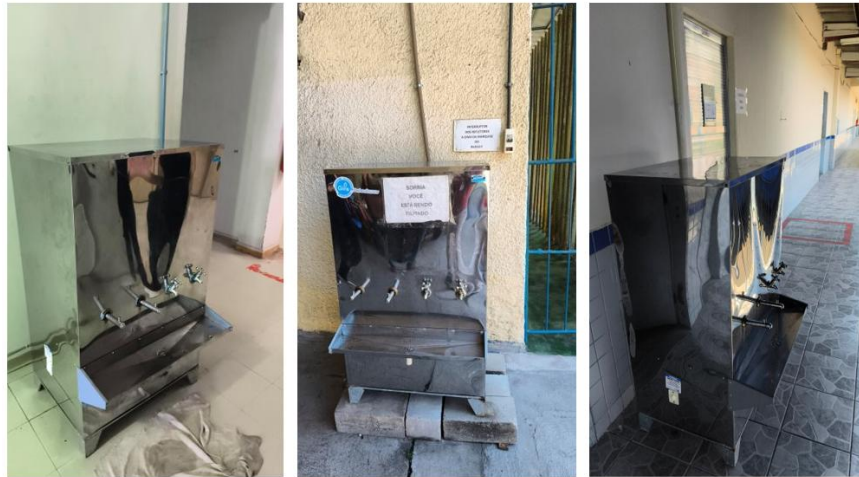
Figura 92 - Bebedouros Maria da Graça

- **Maria da Graça:** altura do bebedouro desconforme (padrão: bocal a cerca de 90 cm do chão, com altura livre inferior de no mínimo 0,73 m) e sem sinalização para PCD.

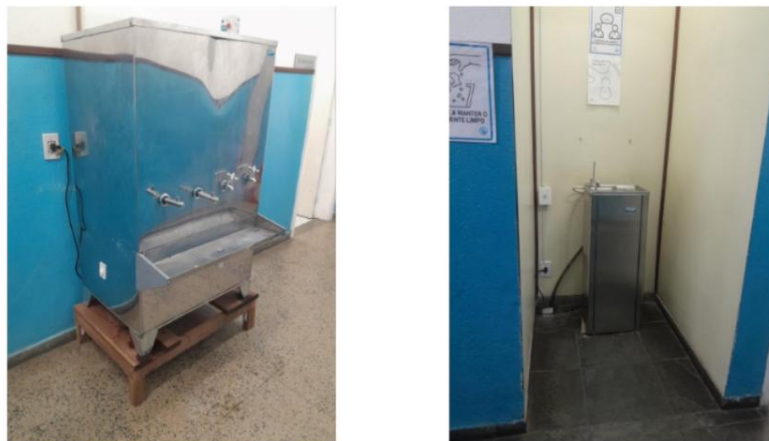
Figura 93 - Bebedouros Petrópolis

- **Petrópolis:** altura do bebedouro desconforme (padrão: bocal a cerca de 90 cm do chão, com altura livre inferior de no mínimo 0,73 m) e sem sinalização para PCD.

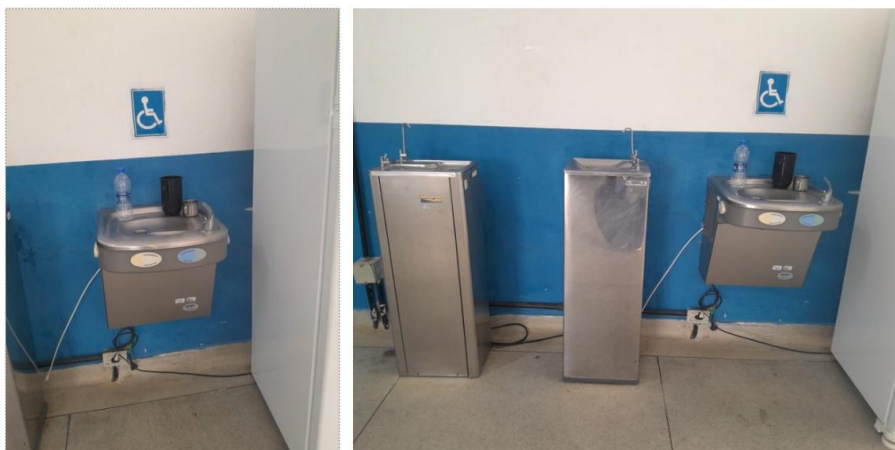
Figura 94 - Bebedouros Valença

- **Valença:** há bebedouros acessíveis devidamente sinalizados.

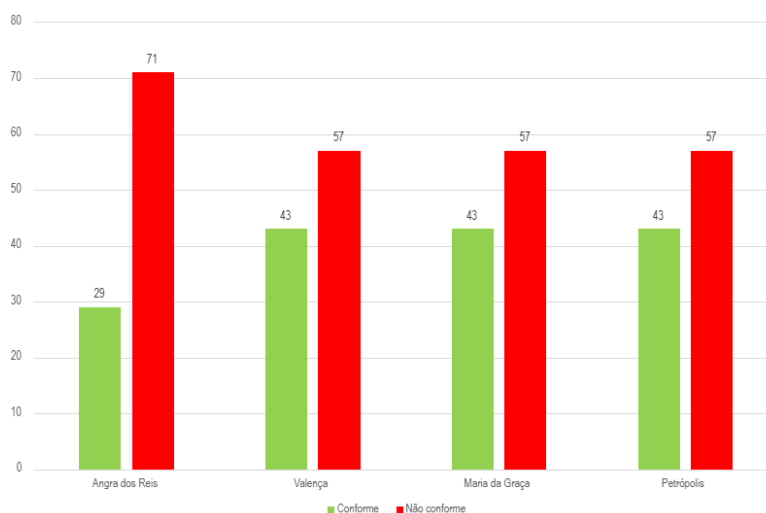
Figura 95 – Biblioteca

Nas bibliotecas (Figura 95), foram verificadas as alturas dos balcões, largura dos corredores, mesas acessíveis e foi analisado o acervo inclusivo. Destaca-se a presença de mesas acessíveis, porém há ausência de acervo em braile. Cabe destacar que o material em braile é adquirido conforme necessidade e se houver alunos PCDs. Além disso, alguns corredores são estreitos e dificultam a passagem por pessoas com deficiência. Seguem abaixo os destaques de cada unidade.

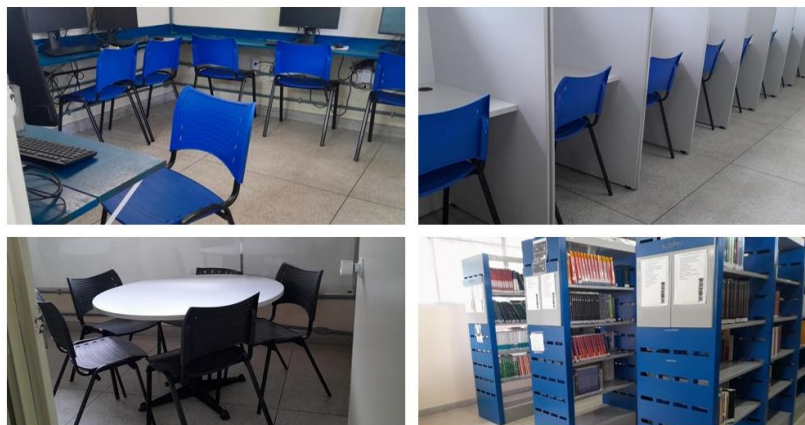
Figura 96 - Biblioteca Angra dos Reis

- **Angra dos Reis:** largura dos corredores fora do padrão (mínimo de 90 cm).

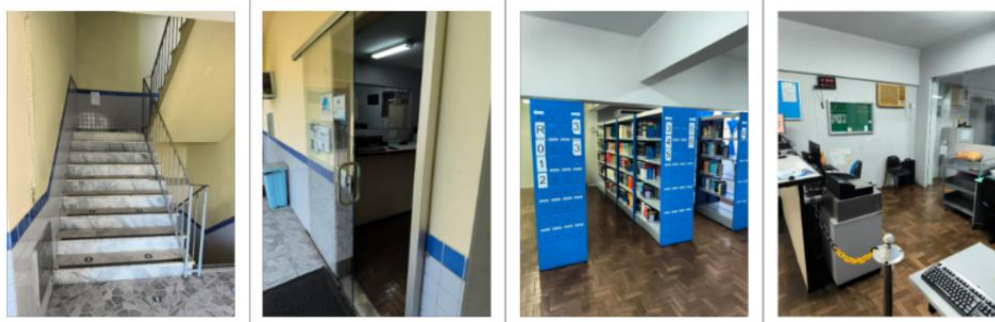
Figura 97 - Biblioteca Maria da Graça

- **Maria da Graça:** acesso à biblioteca somente por escada.

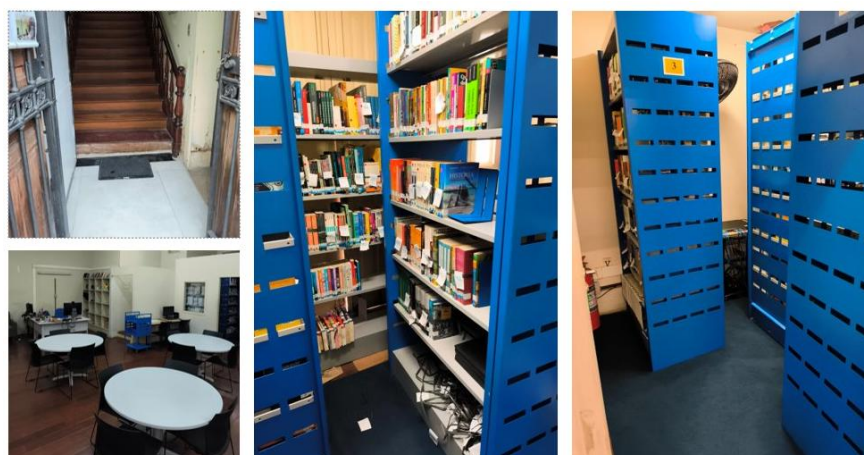
Figura 98 – Biblioteca Petrópolis

- **Petrópolis:** largura dos corredores fora do padrão (mínimo de 90 cm).

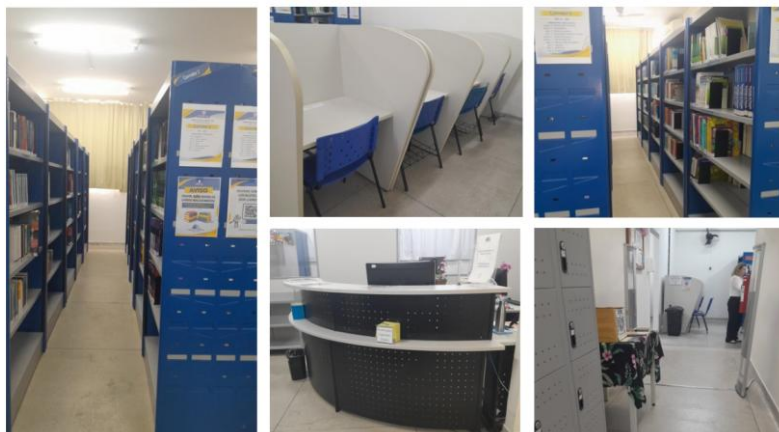
Figura 99 – Biblioteca Valença

- **Valença:** largura dos corredores fora do padrão (mínimo de 90 cm).

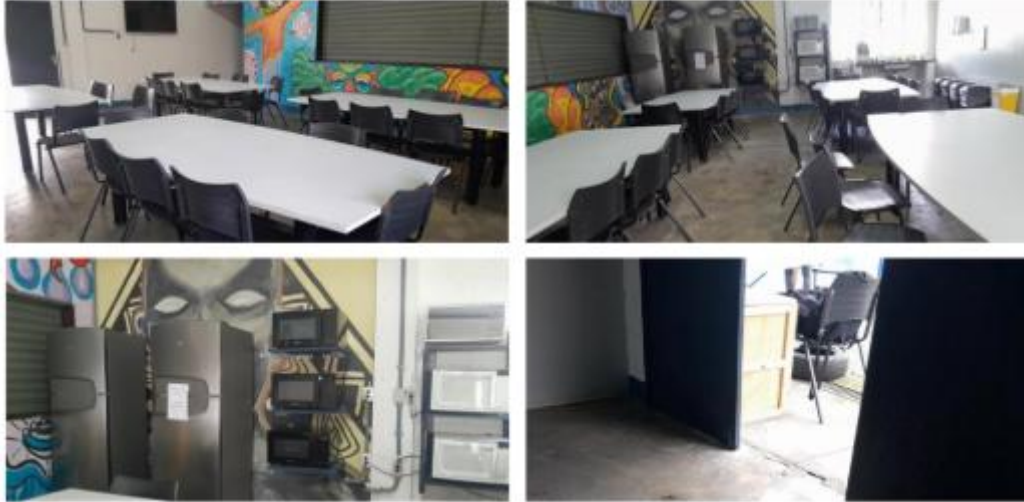
Figura 101 - Refeitório Angra dos Reis

- **Angra dos Reis:** mesas dentro dos padrões e espaço adequado para circulação.

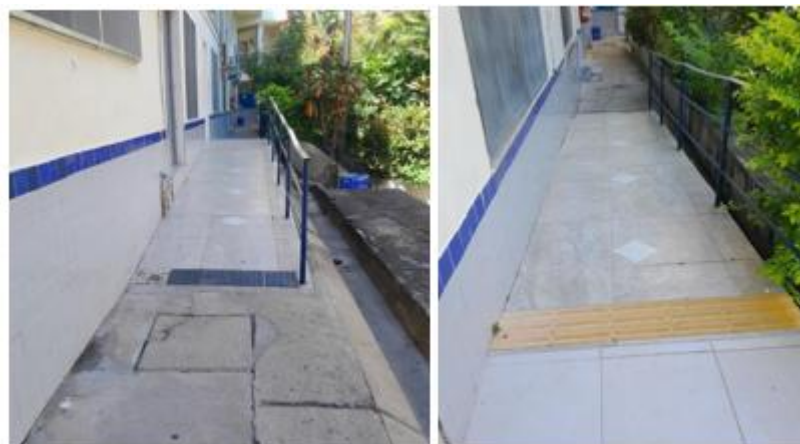
Figura 102 - Área externa - Refeitório Maria da Graça

- **Maria da Graça:** No caso do restaurante do *campus* Maria da Graça, há rampa de acesso, contudo, em virtude de parceria com colégio da rede estadual ali instalado, o trabalho limitou-se à averiguação da área externa, uma vez que o CEFET/RJ não é responsável pelo espaço, pelo mobiliário e pelos equipamentos.

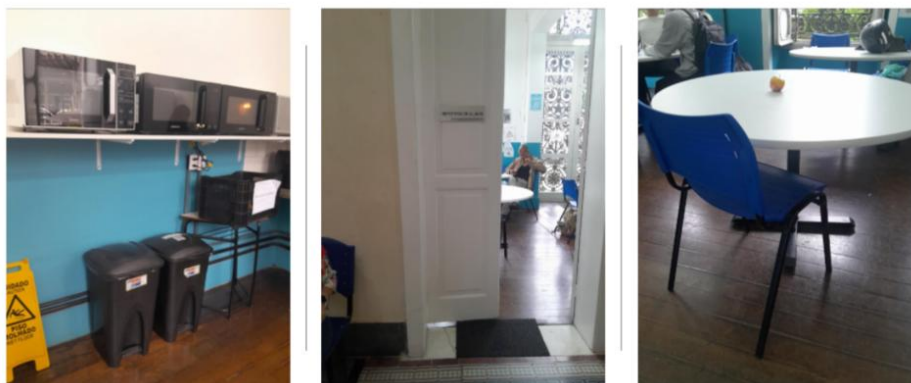
Figura 103 - Refeitório Petrópolis

- **Petrópolis:** 100% dentro dos padrões.

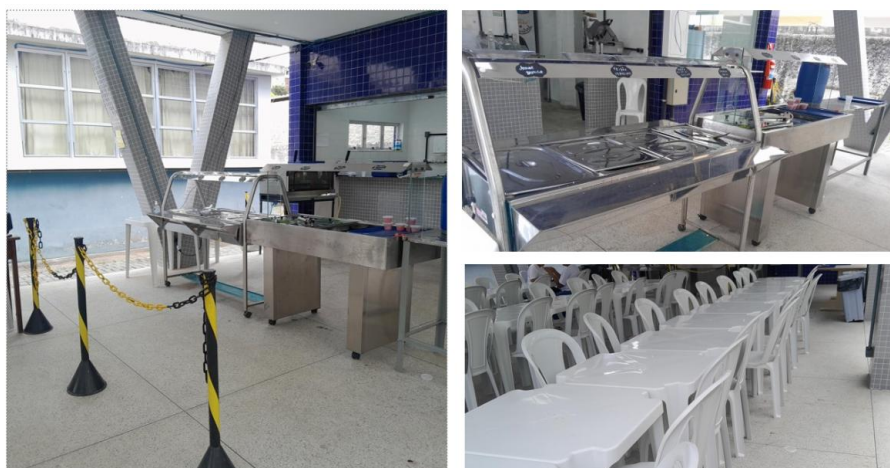
Figura 104 – Restaurante Valença

- **Valença:** mesas fora do padrão de largura e altura e desnível para acessar o restaurante.
